# 检 测 报 告

样品名称: PCBA

送检单位: 胜宏科技（惠州）股份有限公司

| 1.测试标题: | 烧板短路分析 | | | | |

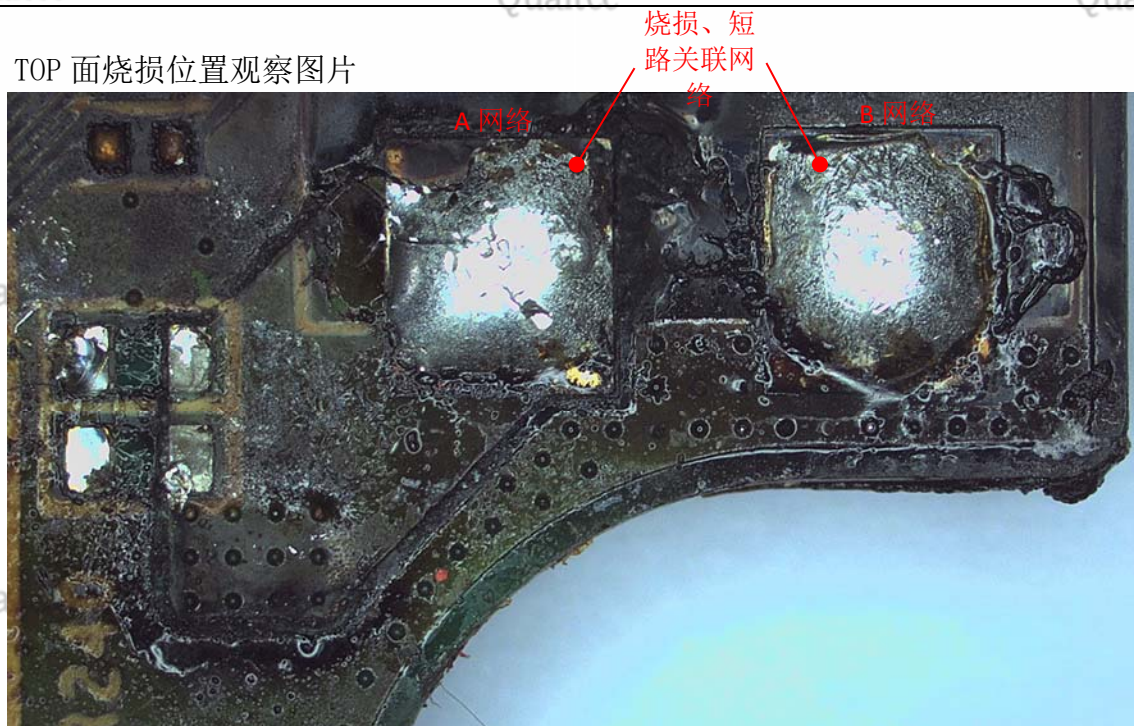
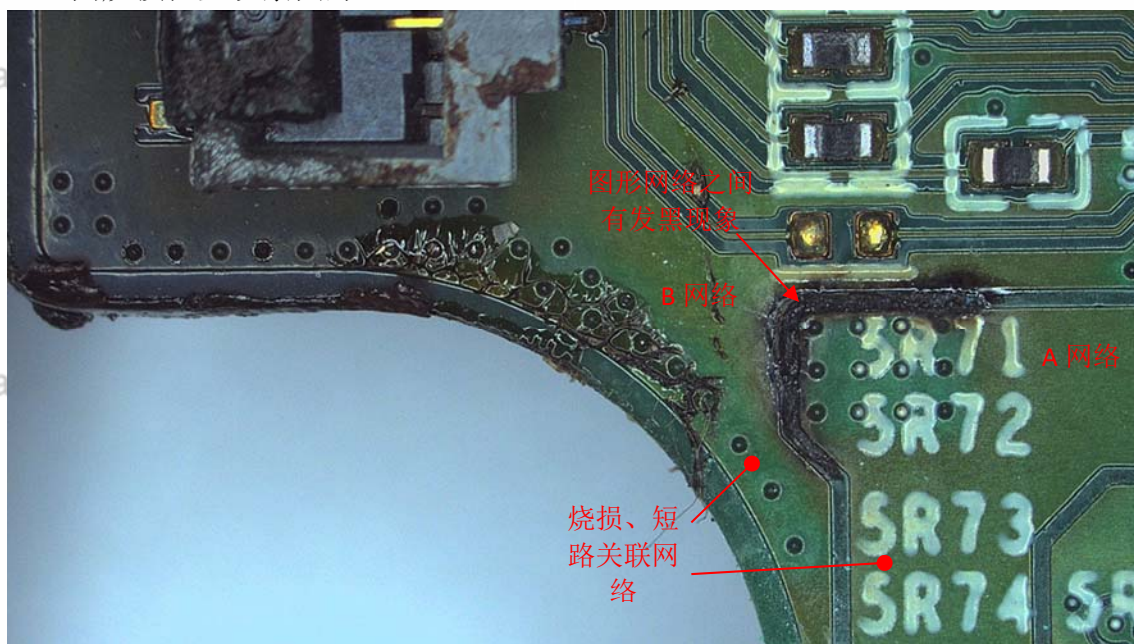
说明:对样品 TOP 面、BOT 面烧损位置进行表面观察,在 TOP 面上烧损区域均已不同程度发黑,无明显特点;在 BOT 面上关联网络之间(A 网络过孔位置附近)有明显发黑现象。

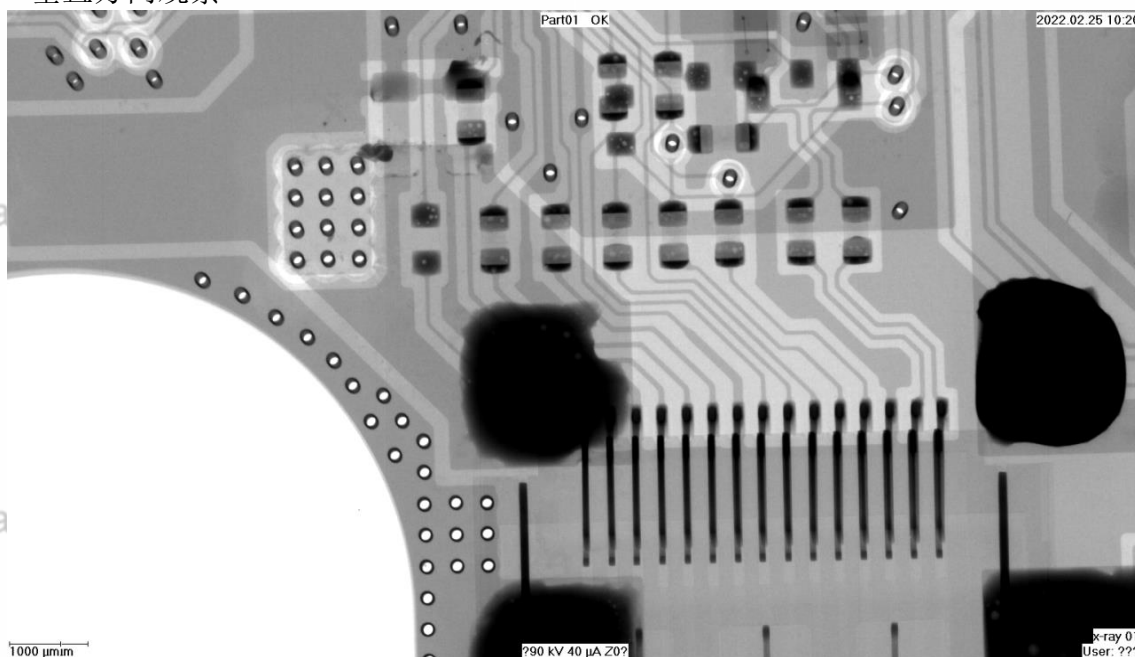
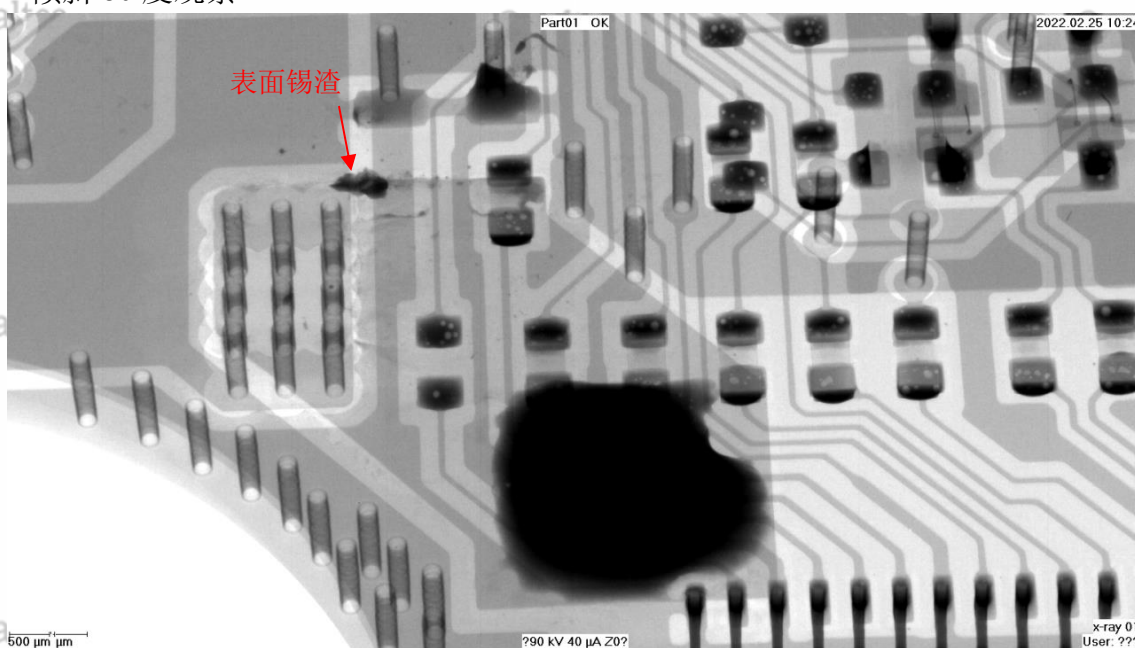
说明:对样品烧损位置进行 X-Ray 观察, 在 A/B 网络之间未发现明显异常现象。

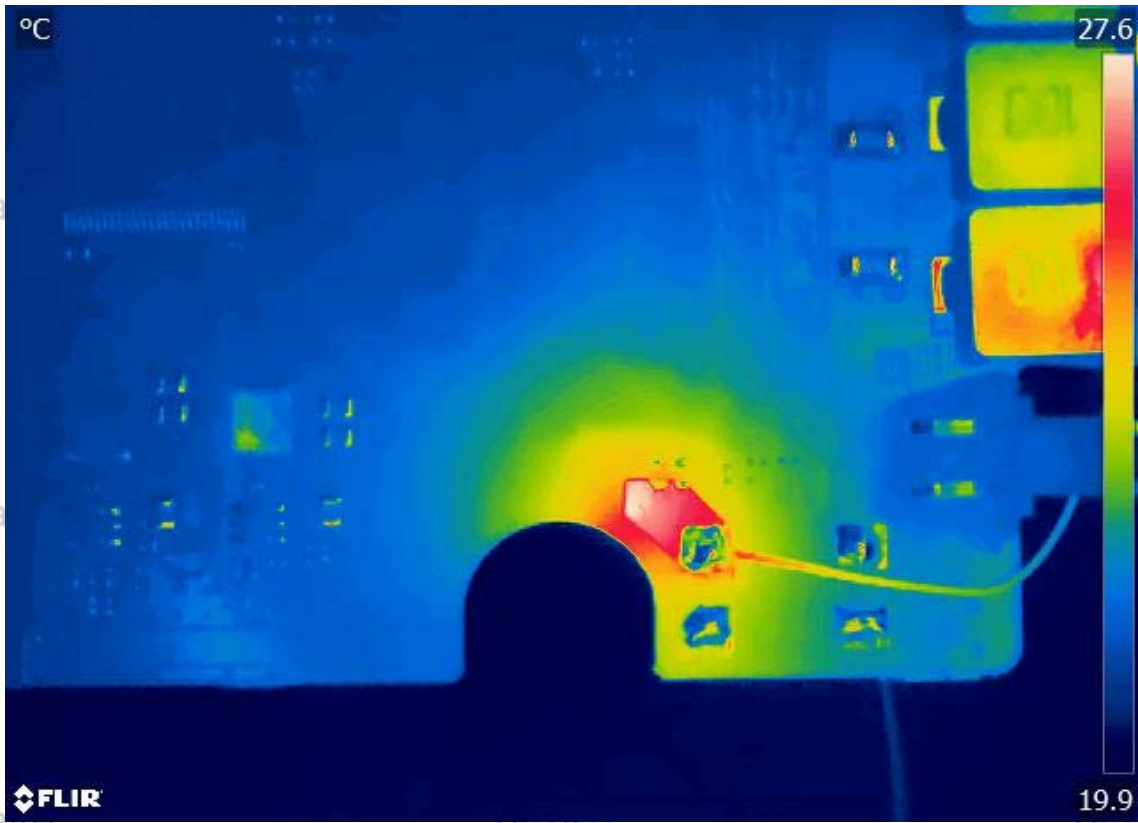
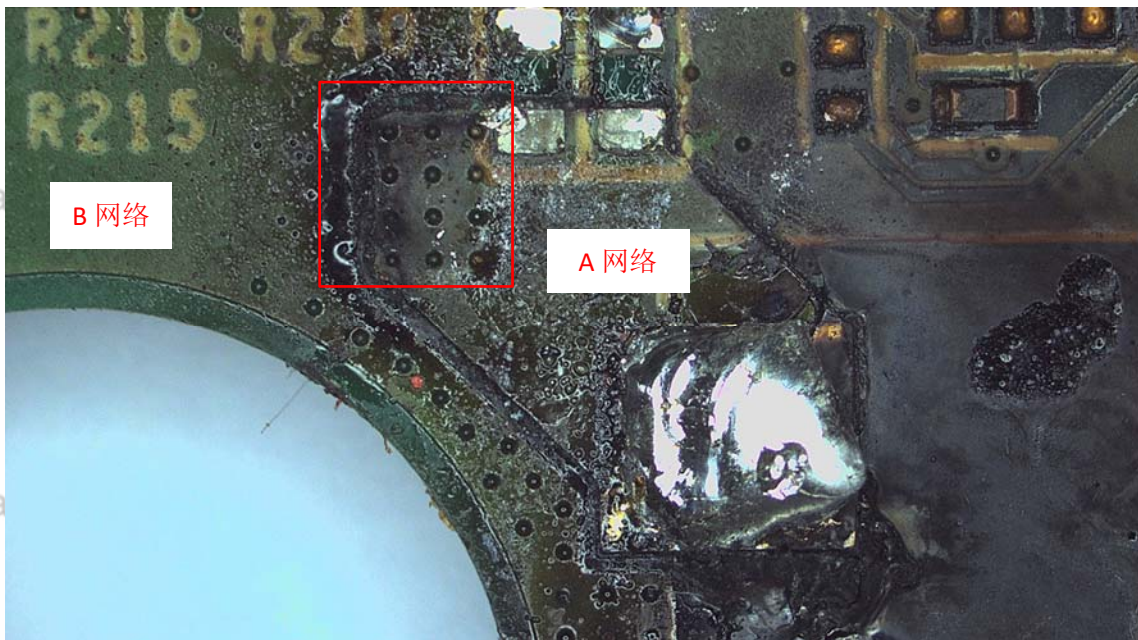
TOP 面热成像图片

说明:烧损位置 TOP 面热成像图片,发现发热点位于 A 网络的过孔区域,说明短路点位于 A 网络的过孔区域。

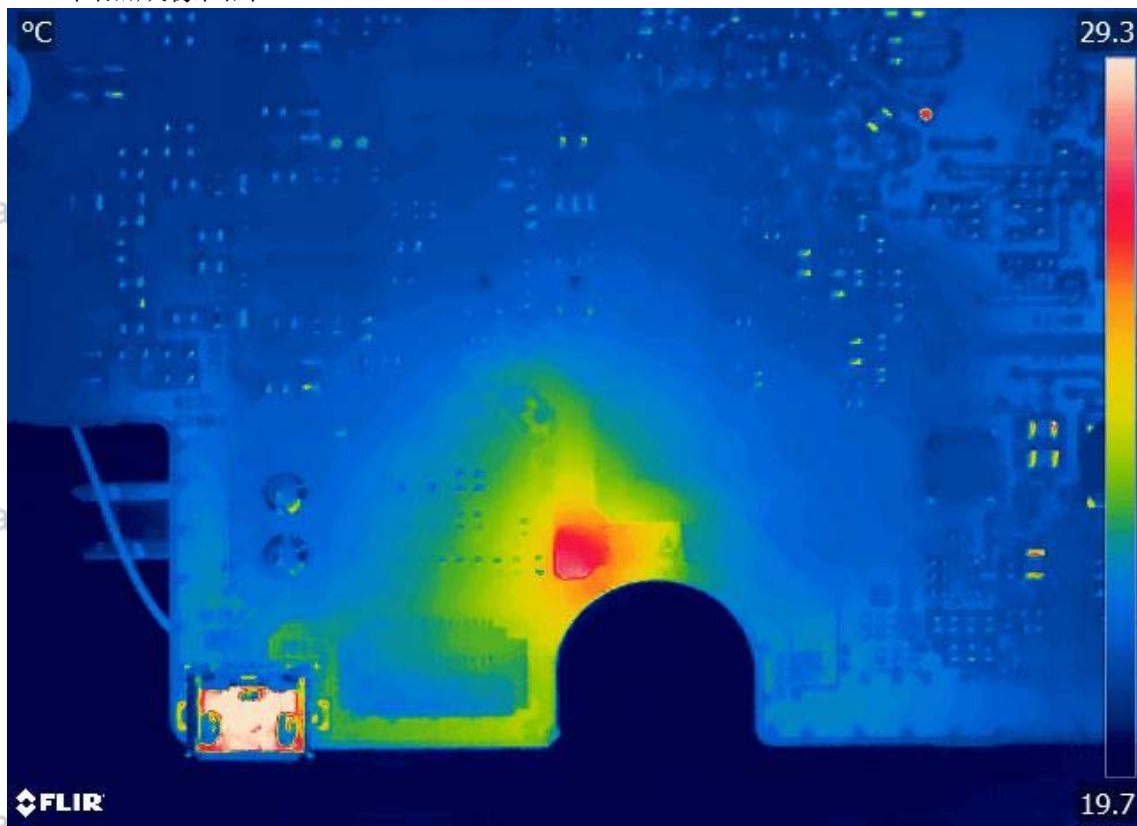
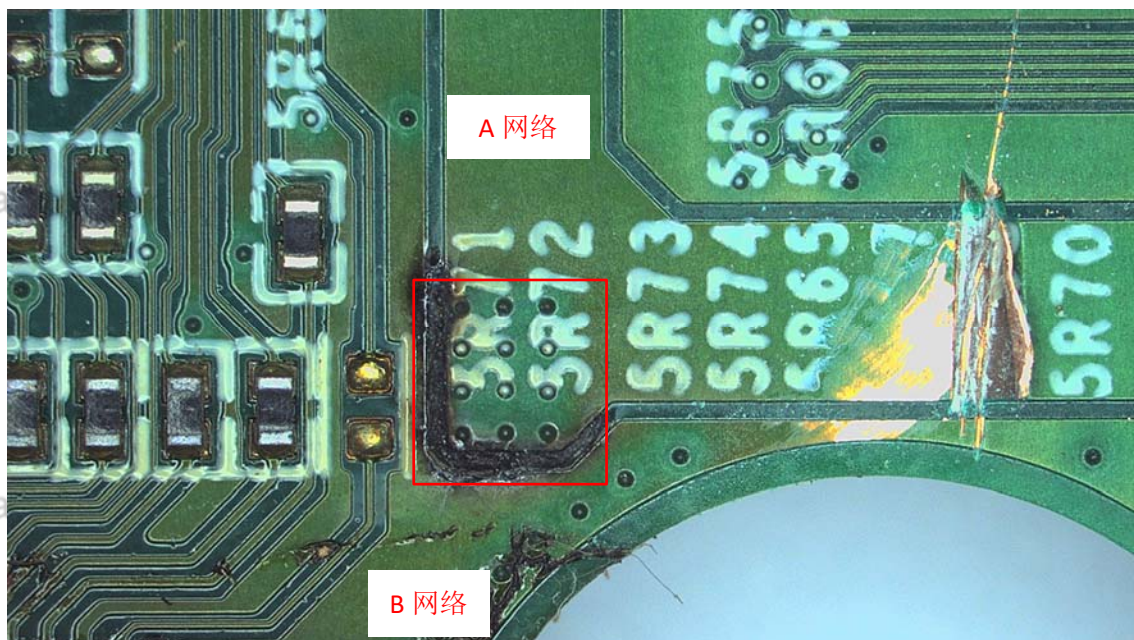
BOT 面热成像图片

说明:烧损位置 BOT 面热成像图片, 发现发热点位于 A 网络的过孔区域, 说明短路点位于 A 网络的过孔区域。

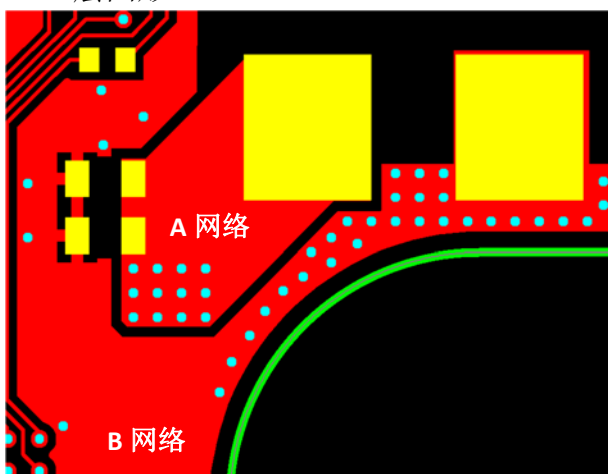
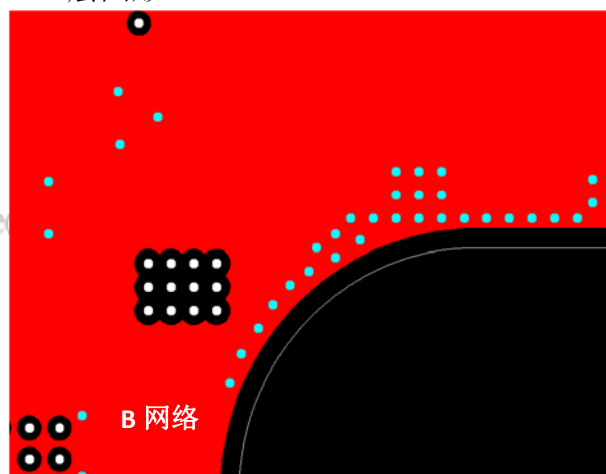
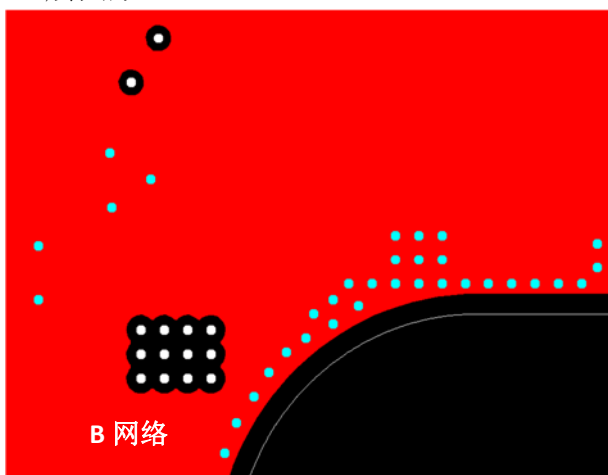
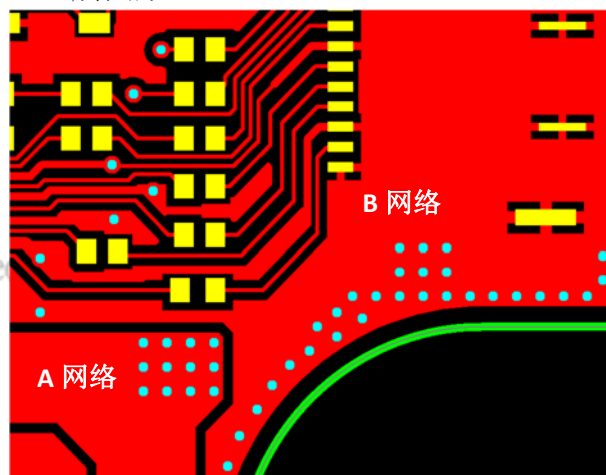
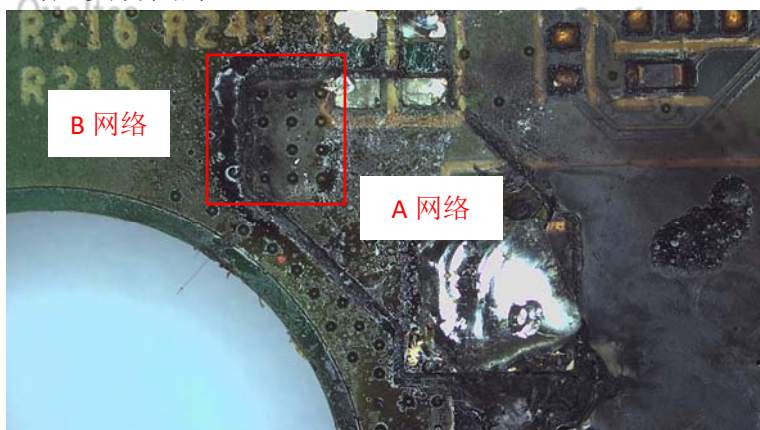
说明:PCB 各层图形与实物图对比, 结合烧损的外观特点, 热成像观察结果以及 PCB 图形结构, 推测 A/B 网络短路点位于 A 网络过孔位置与 B 网络内层位置之间。

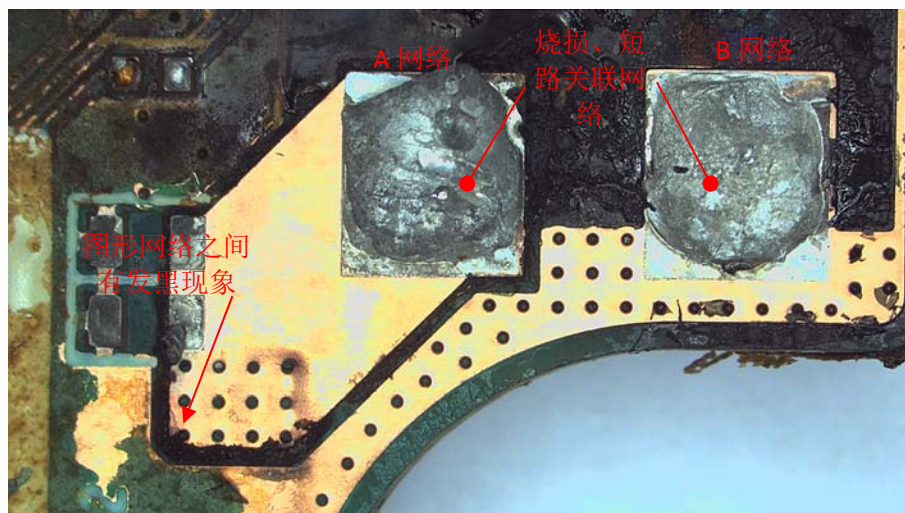
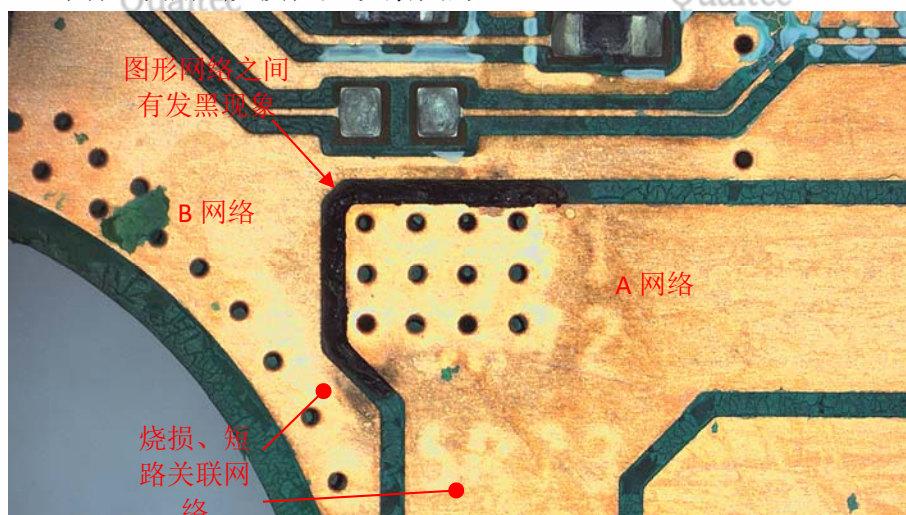
说明:对样品 TOP 面、BOT 面烧损位置进行褪绿油后表面观察,发现 A 网络与 B 网络之间基材发黑现象,外层铜比较完整没有发现铜熔融现象。

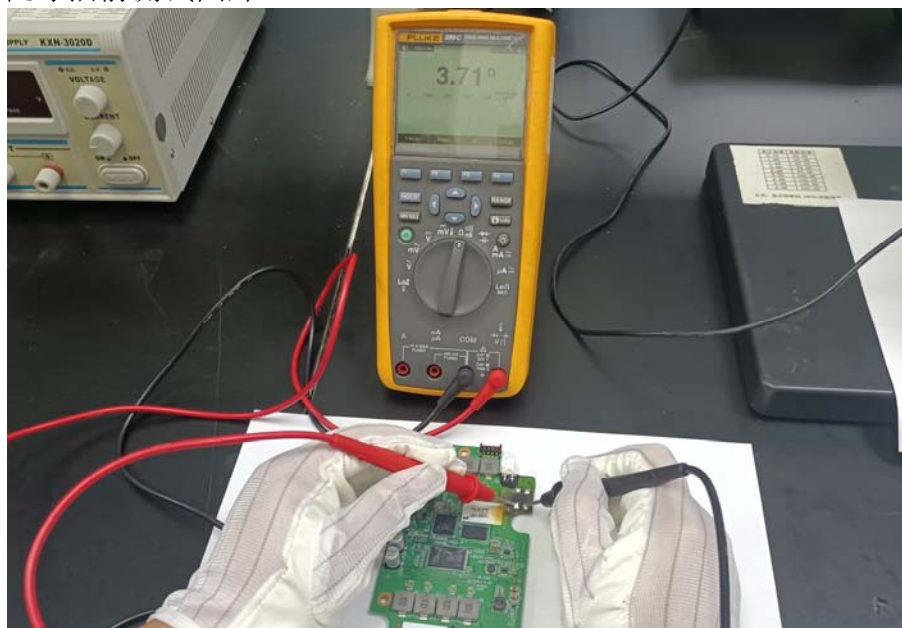
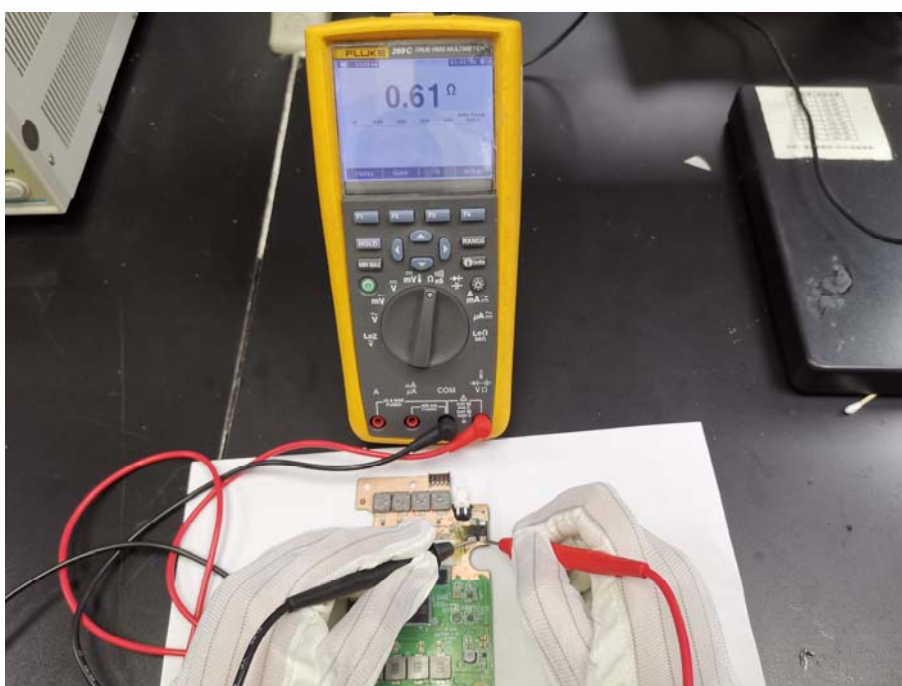
说明:对样品烧损位置进行褪绿油前后阻值量测,褪绿油前阻值为  $3.71\Omega$ ,褪绿油后阻值为  $0.61\Omega$ ,说明褪绿油后短路点依然存在。

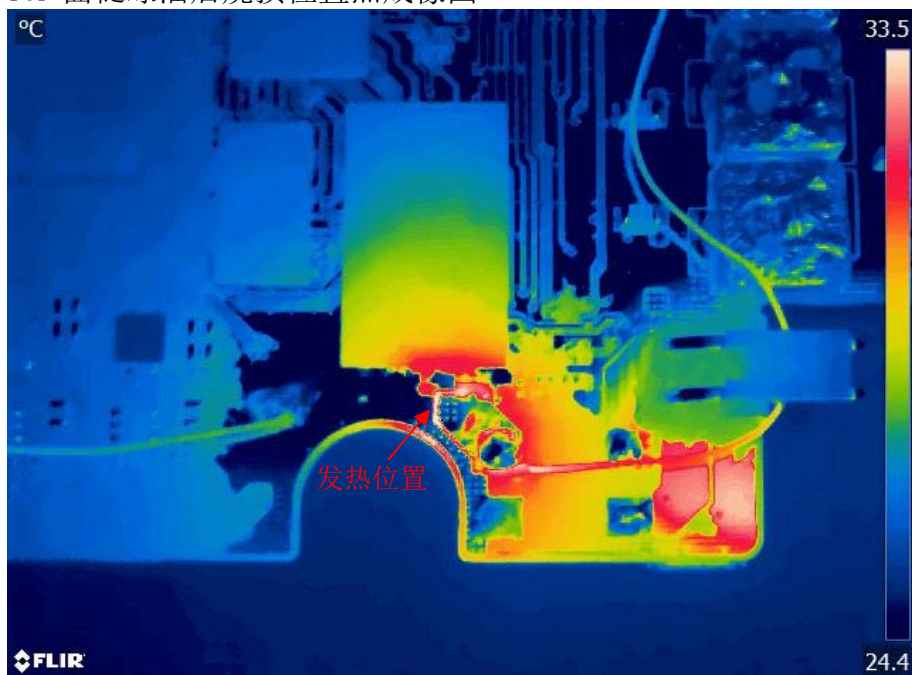
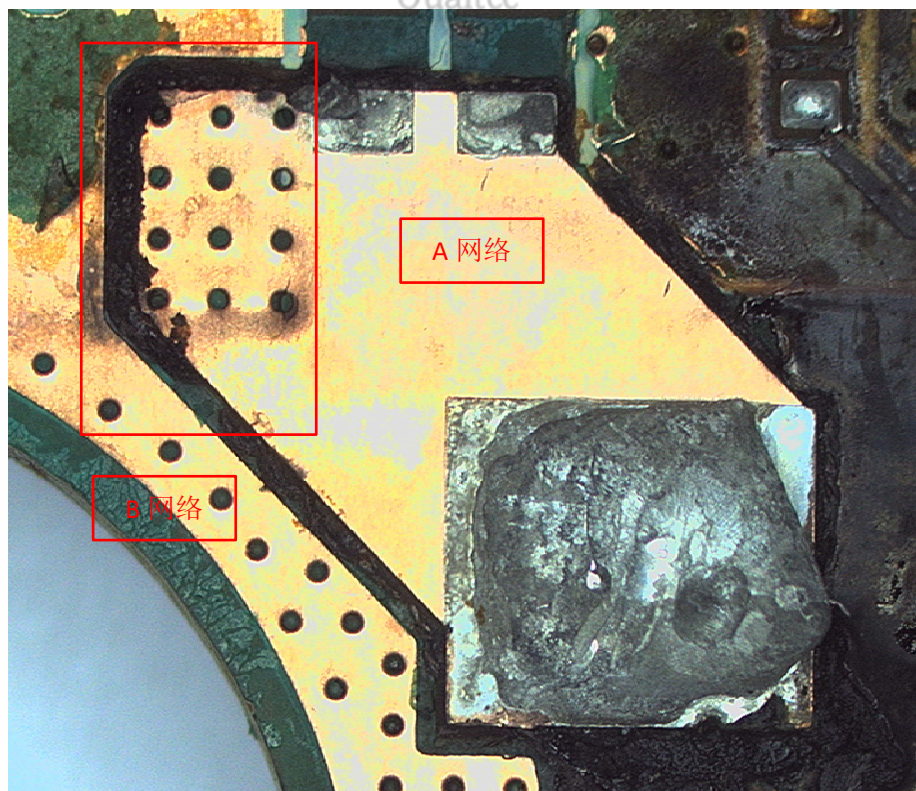
TOP 面褪绿油后烧损位置热成像图

说明:烧损位置 TOP 面褪绿油后热成像观察,发现发热点仍然位于 A 网络的过孔区域,说明短路点位于 A 网络的过孔区域。

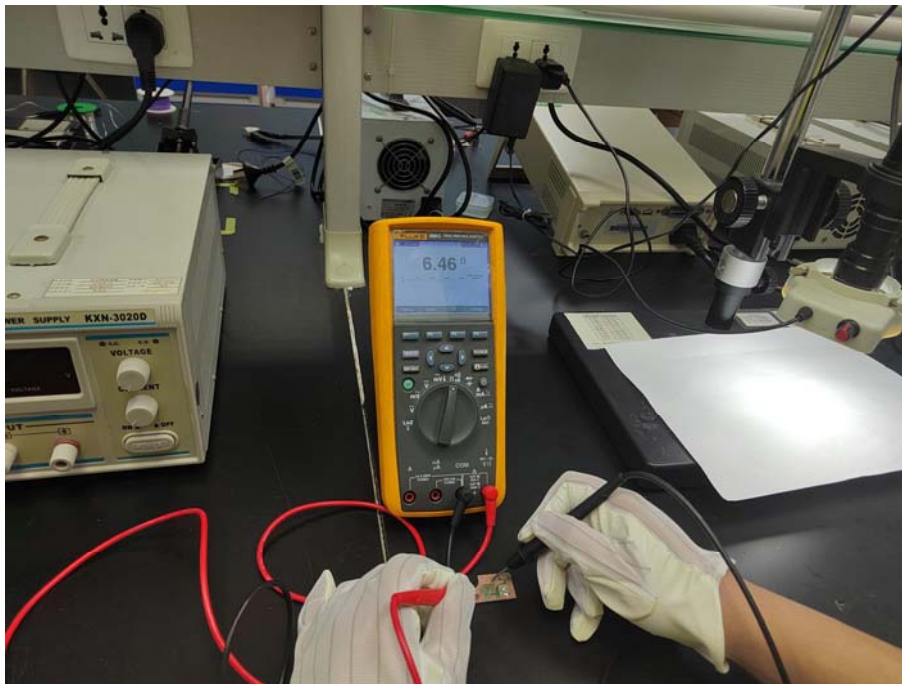
平面研磨后测试图片

说明: 对样品烧损位置进行平面研磨后阻值测量, 测量阻值为  $6.46\Omega$ , 将 L1 层研磨掉后短路点依然存在。

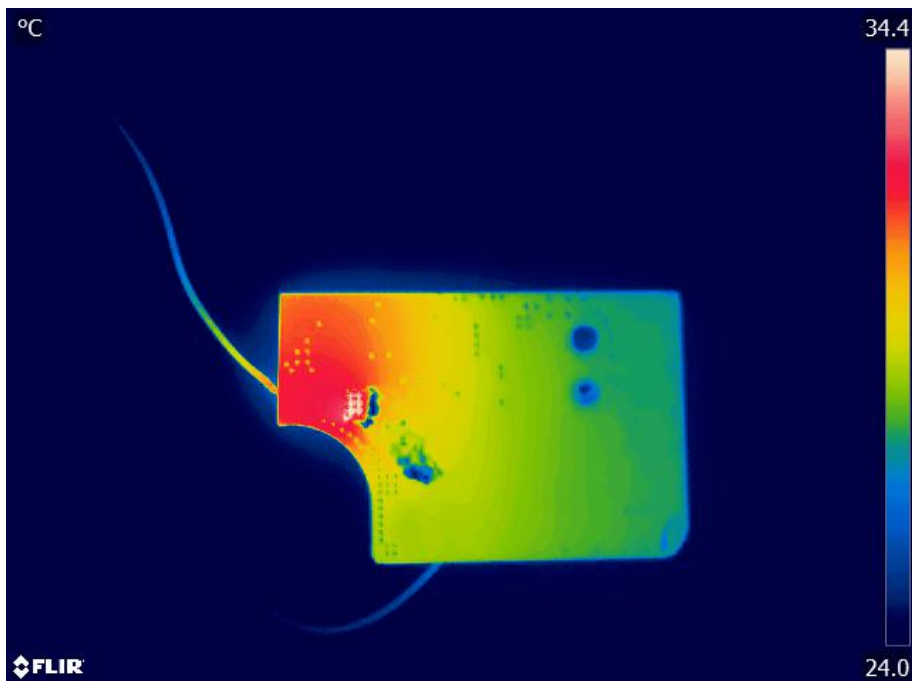
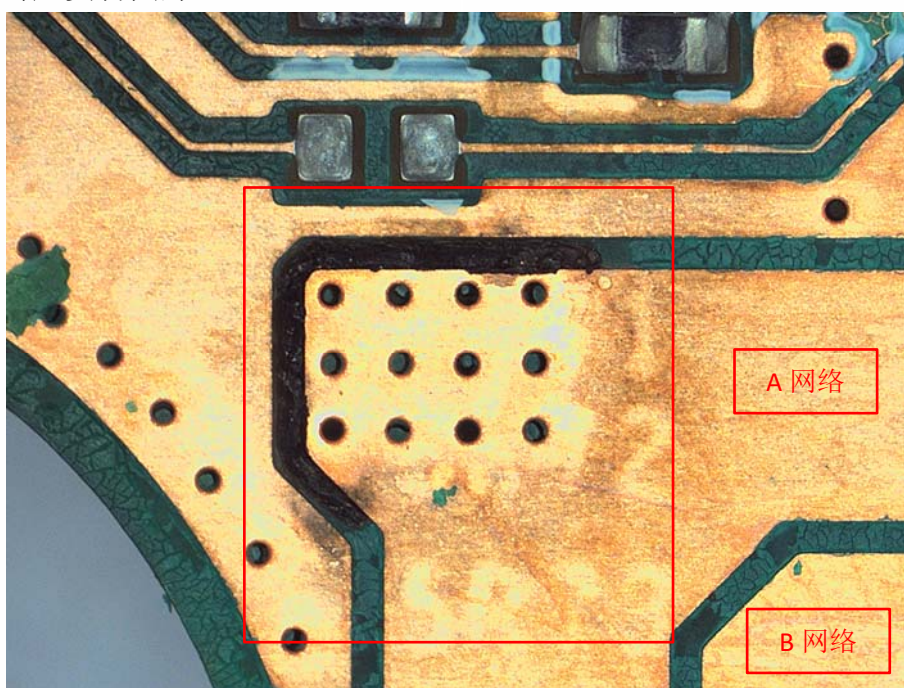
BOT 面平面研磨后热成像图片

说明:烧损位置 BOT 面平面研磨后进行热成像观察,发现发热点仍然位于 A 网络的过孔区域,将 L1 层研磨掉后 A 网络的过孔区域短路依然存在。

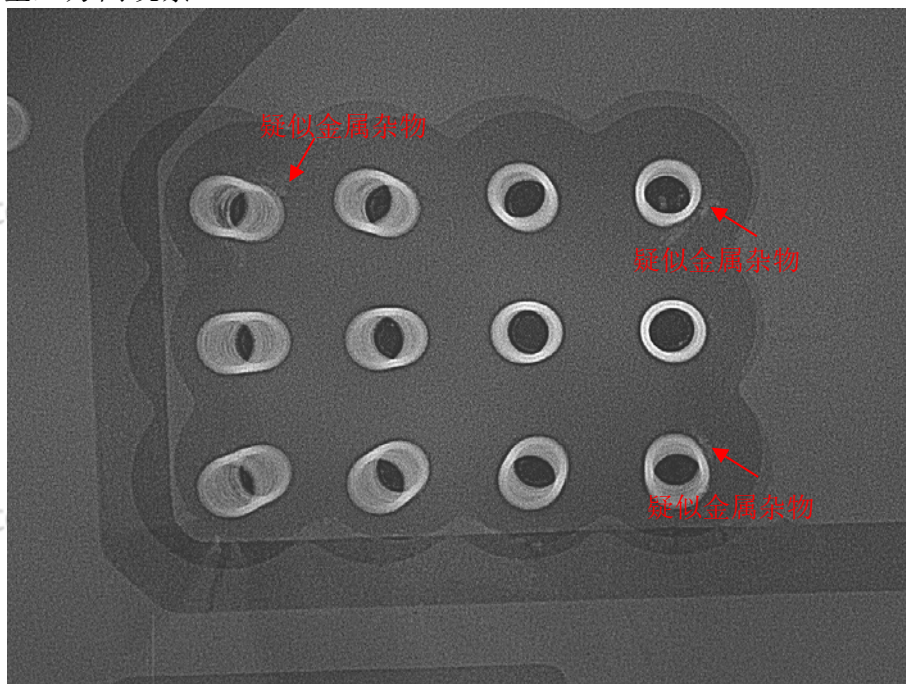
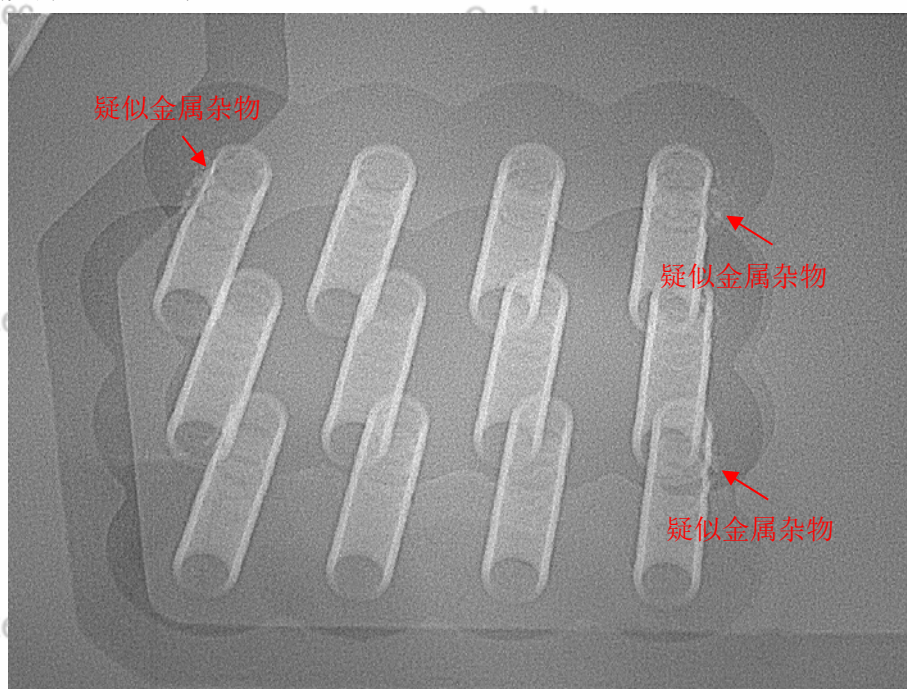
说明:对样品烧损位置进行平面研磨后 X-Ray 观察,发现 L2 层过孔位置有疑似金属杂物现象。

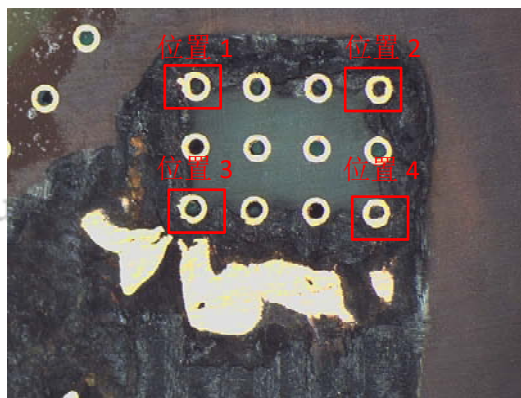
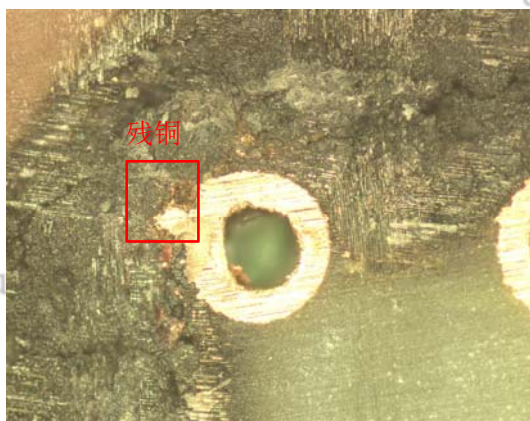
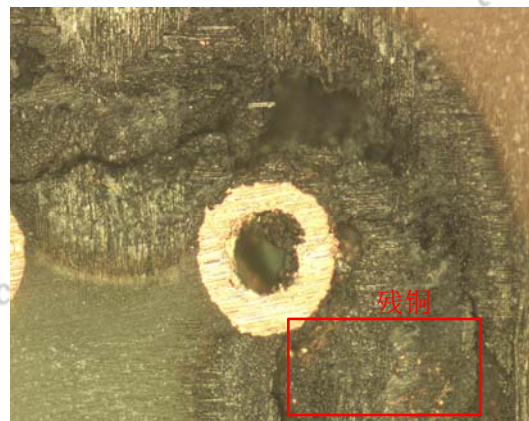
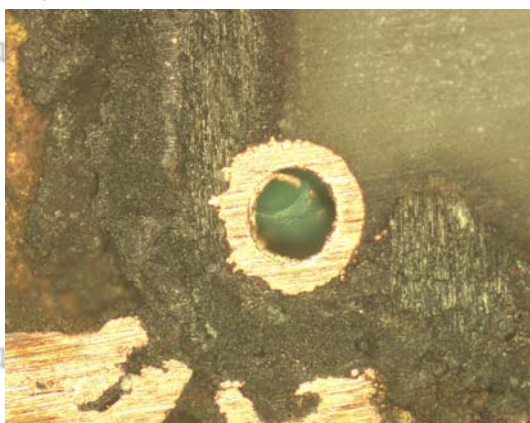
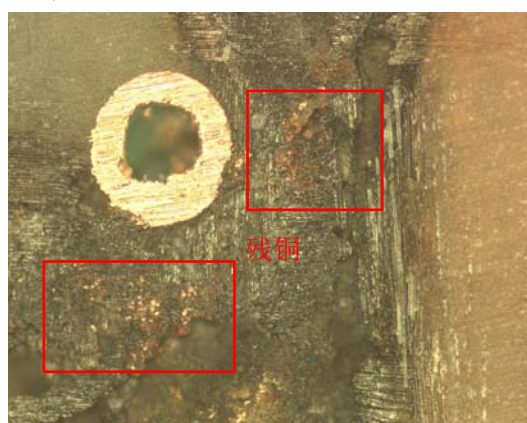
说明:对烧损位置进行平面研磨后表面观察,发现位于 A 网络与 B 网络之间基材位置 1、位置 2、位置 4 有残铜现象。

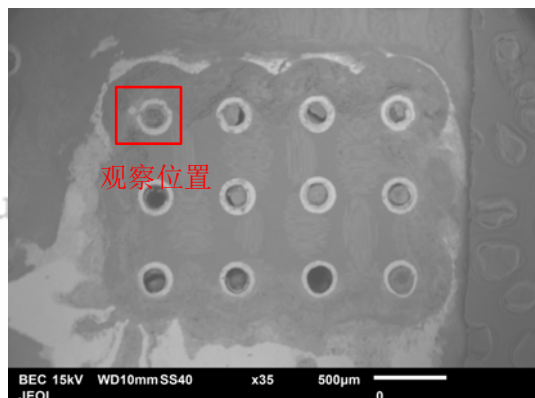
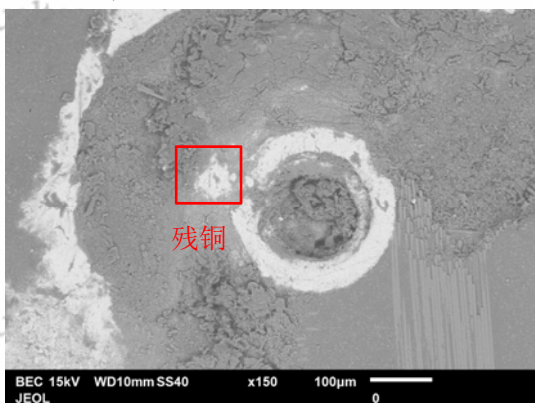
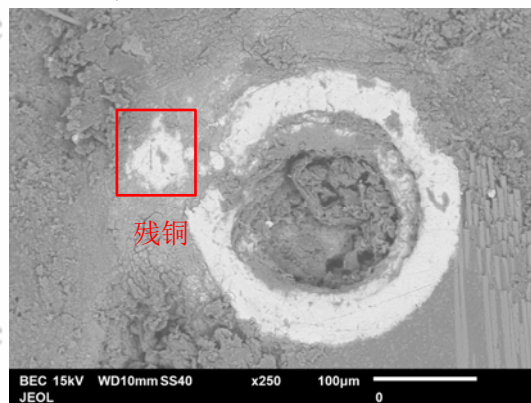
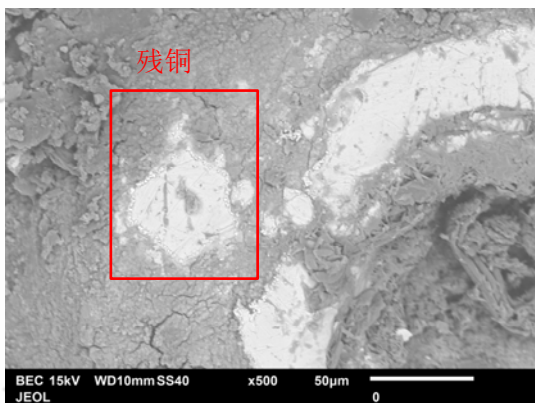
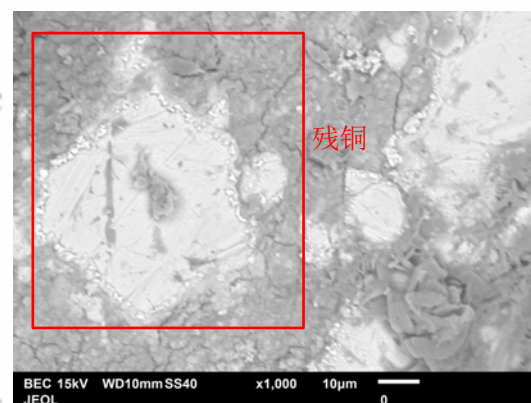
说明:对烧损位置进行平面研磨后表面 SEM 观察,发现位于 A 网络与 B 网络之间基材位置有残铜现象。

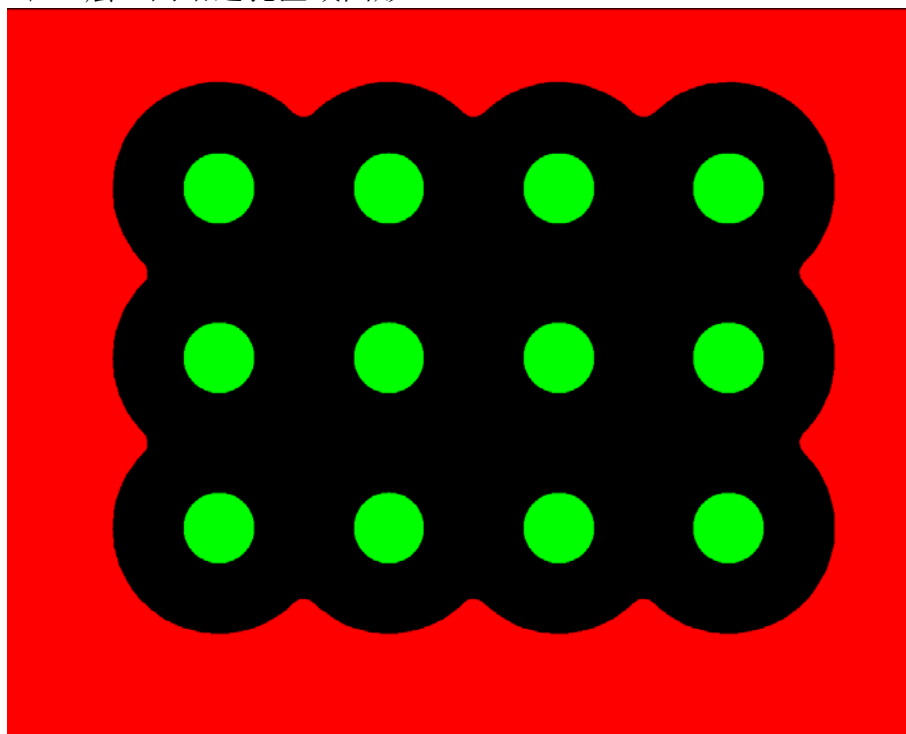
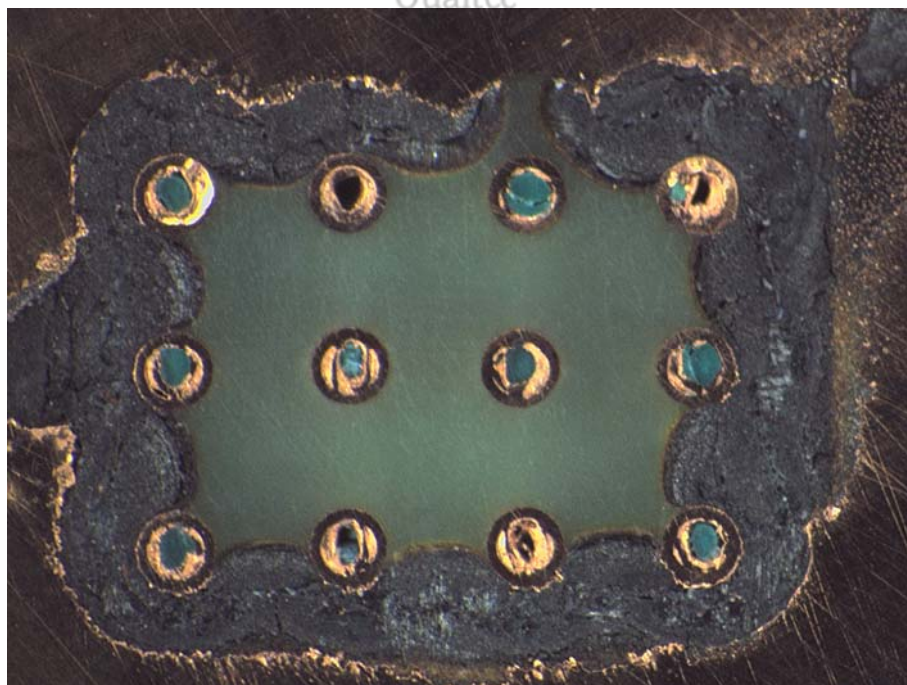
说明:对烧损位置进行平面研磨后观察,烧损的外形轮廓与内层铜的图形轮廓相似。

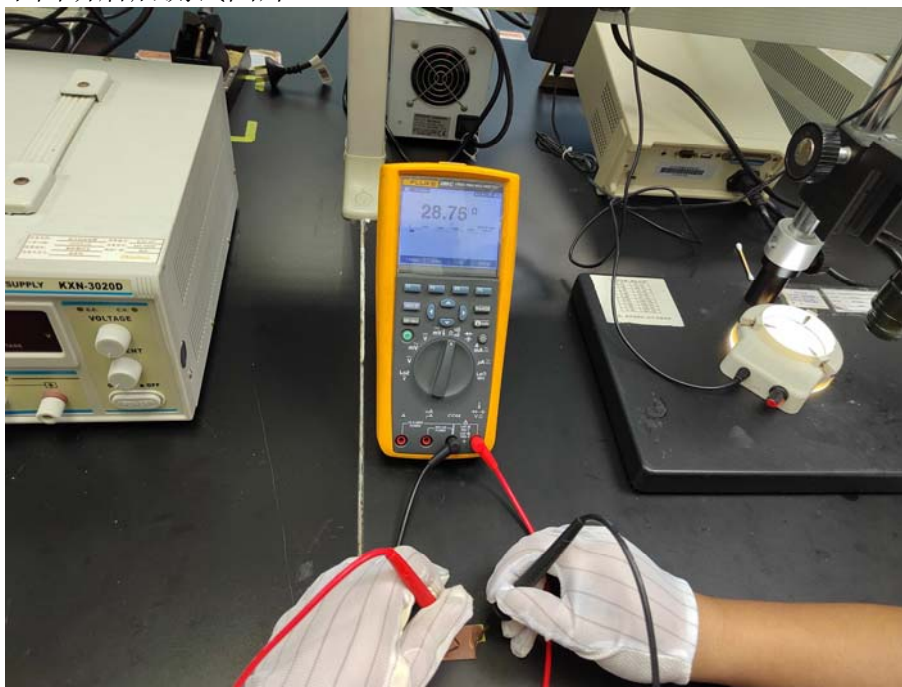
平面研磨后测试图片

说明: 对样品烧损位置进行平面研磨后阻值测量, 将 L4 层研磨掉后短路点依然存在, 测量阻值为  $28.75\Omega$ 。

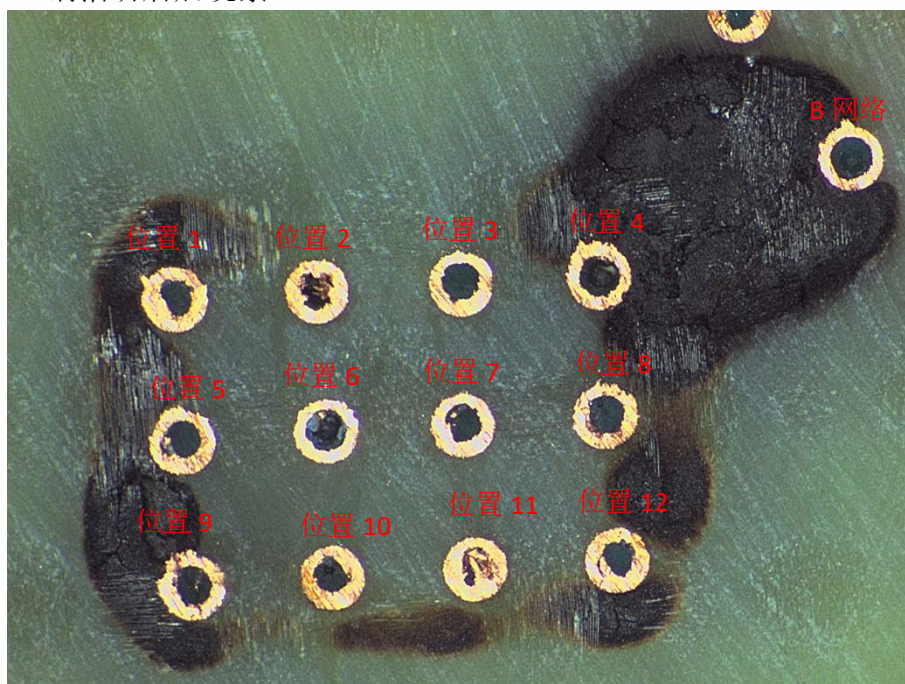
L3 铜箔研磨后观察

说明:对样品烧损位置进行平面研磨后,分别测量位置 1~位置 12 与网络 B 之间的阻值,位置 3 阻值最小,阻值为 187.19Ω,将 L3 层研磨掉后短路点依然存在,并且 L1/L4 层均已被研磨掉,说明短路点位于 L2 层,位置 4 烧损最为严重。

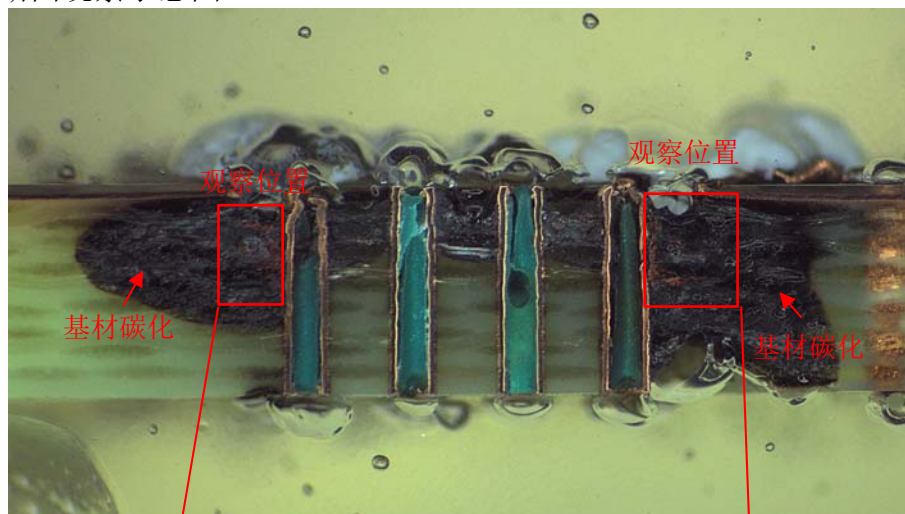
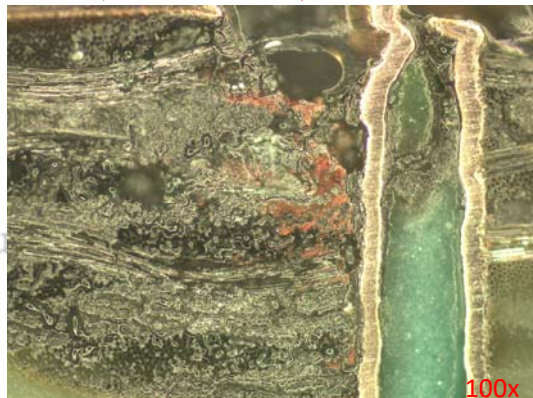
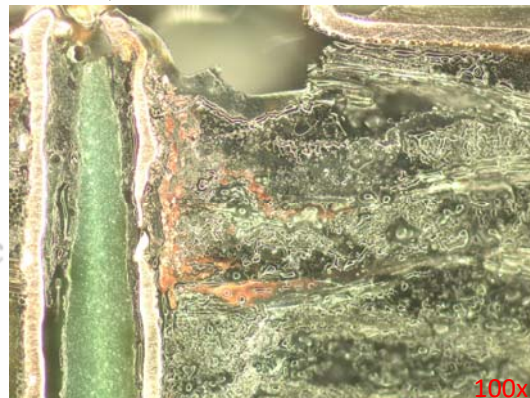
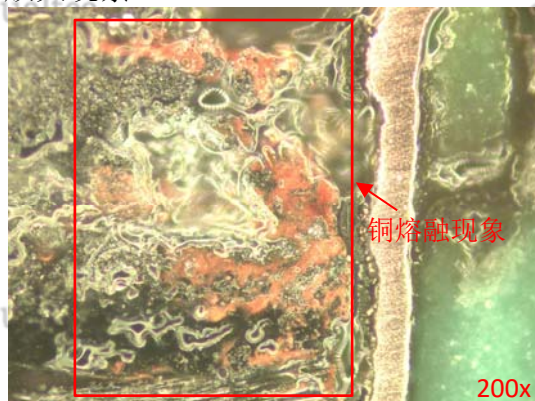
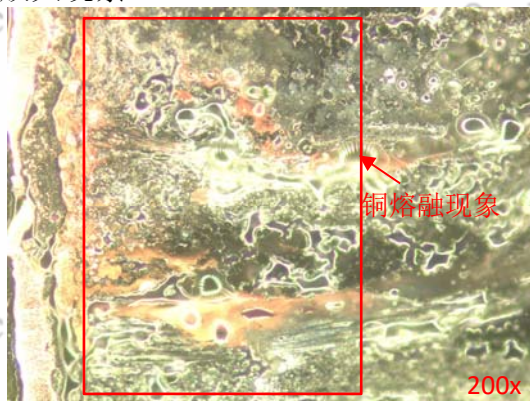
说明:对烧损位置进行褪绿油后断面金相观察,发现芯板位置基材碳化,芯板基材碳化位置有铜熔融现象,下页续。

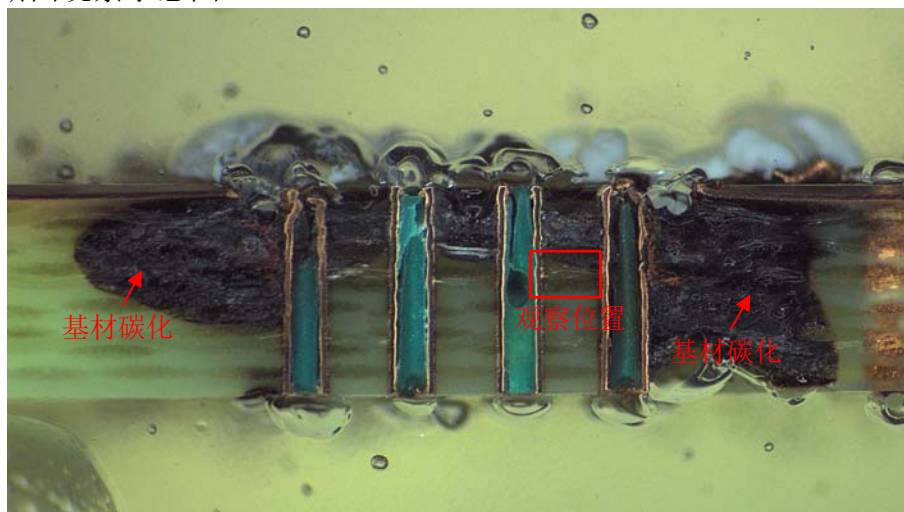
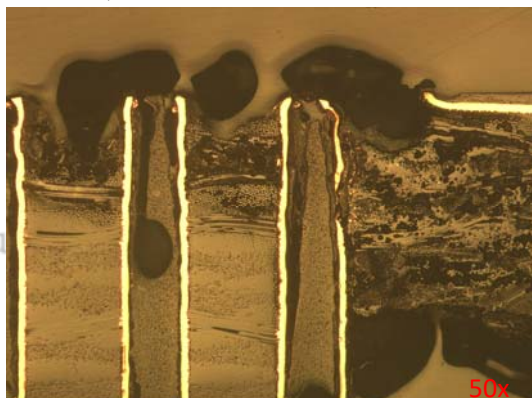
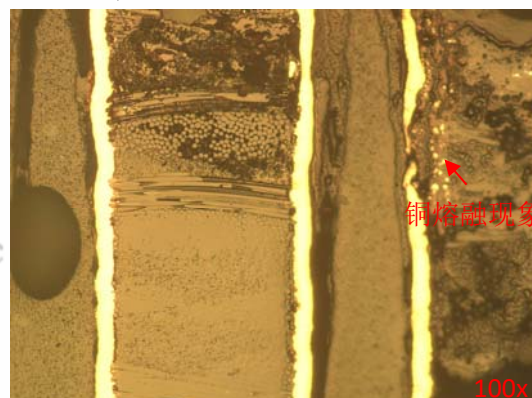
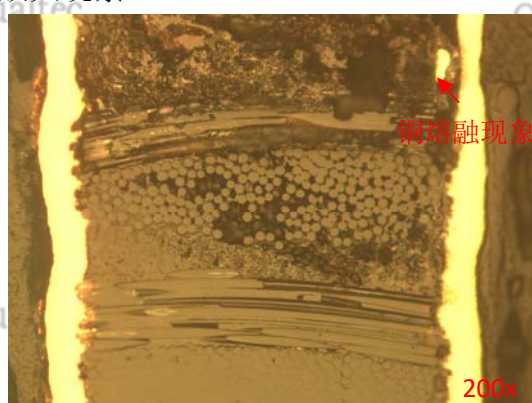
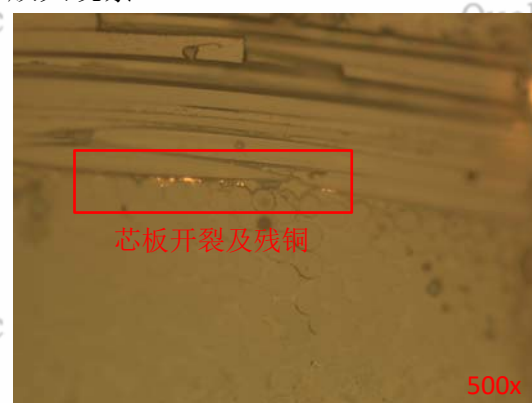
说明:对烧损位置进行褪绿油后断面金相观察,发现芯板有开裂及残铜现象,芯板基材碳化位置有铜熔融现象。

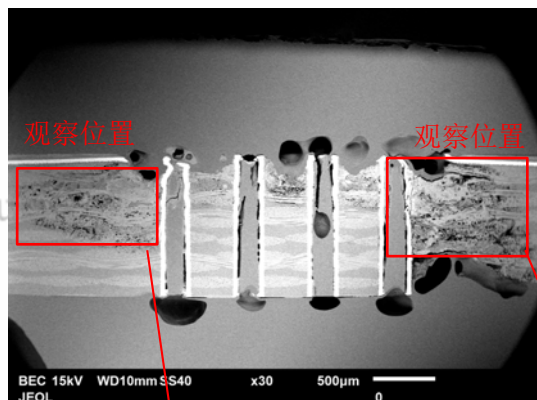
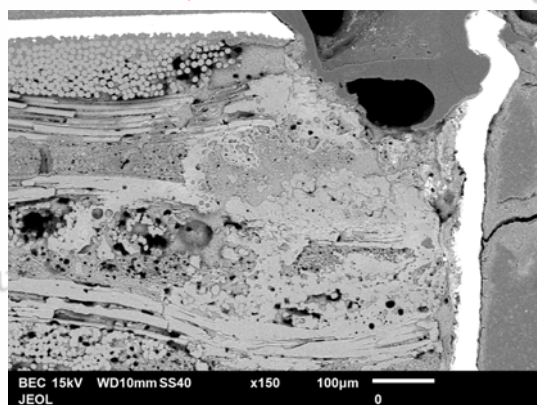
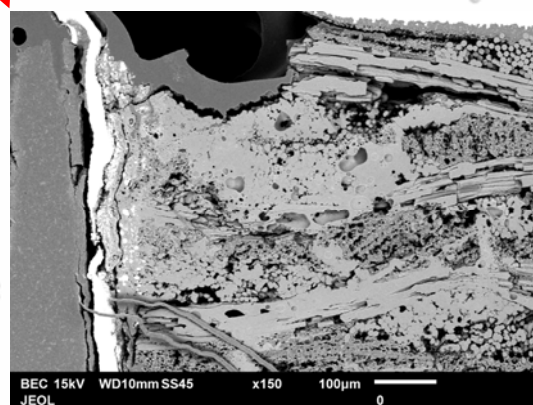
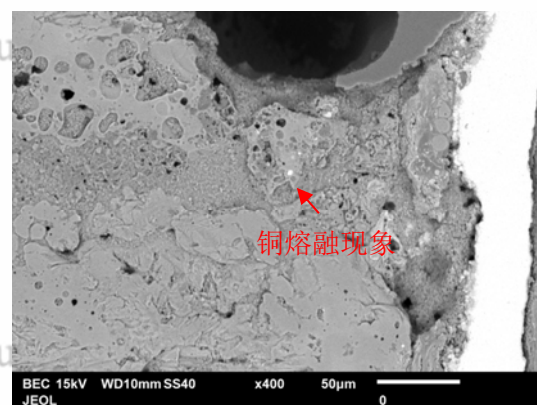
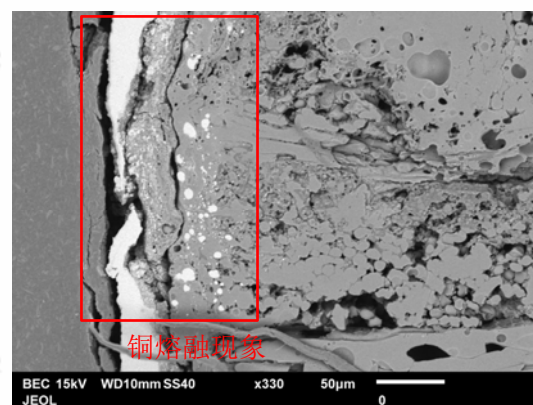
说明:对烧损位置进行褪绿油后断面 SEM 观察,发现芯板位置基材碳化,芯板基材碳化位置有铜熔融现象,下页续。
