# 检 测 报 告

样品名称: PCBA

送检单位: 胜宏科技（惠州）股份有限公司

| 1.测试标题: | 烧板短路分析 | | | | |

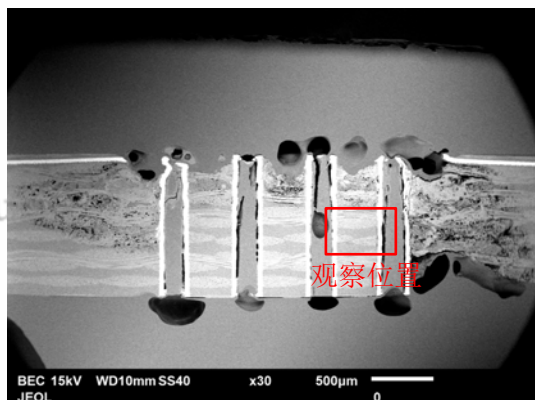
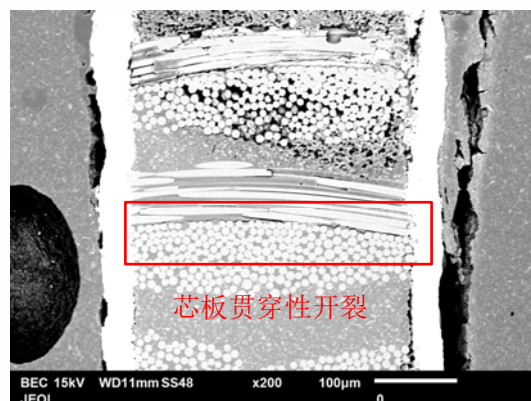
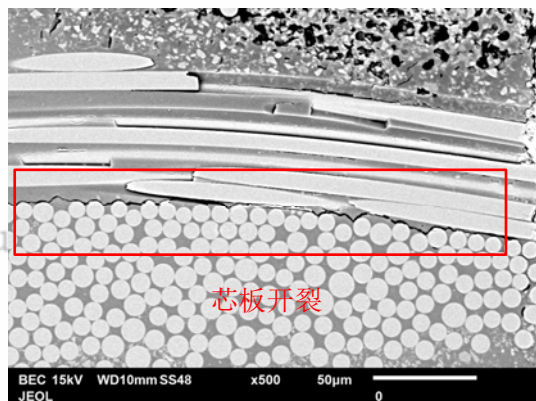
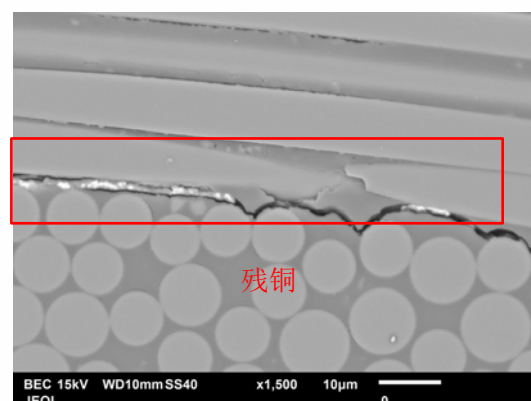
说明:对烧损位置进行褪绿油后断面 SEM 观察,发现芯板有贯穿性开裂及残铜现象。

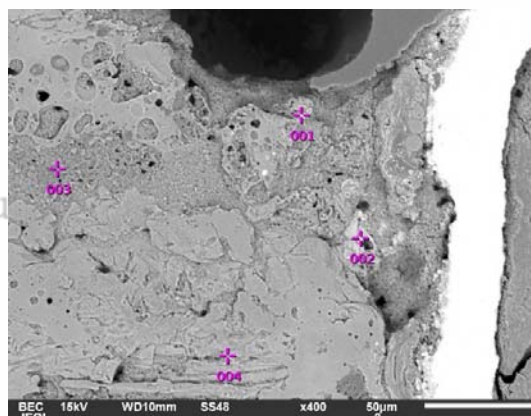
说明:对烧损位置进行褪绿油后断面 EDS 分析,铜熔融位置检出 C、O、Si、Cu、Br 元素,基材碳化位置检出 C、O、Si、Ca、Br 元素。

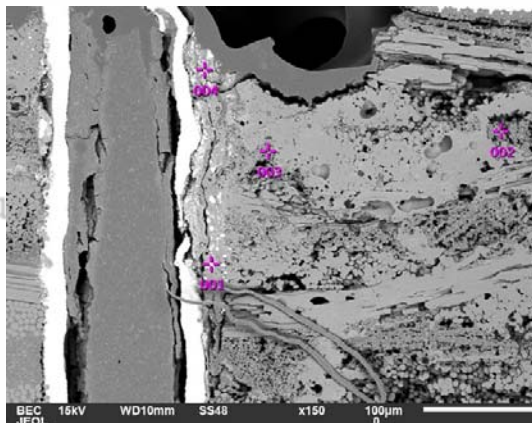
说明:对烧损位置进行褪绿油后断面 EDS 分析,铜熔融位置检出 C、O、Si、Ca、Cu、Br 元素,基材碳化位置检出 C、O、Si、Ca、N、Cu、Br 元素。

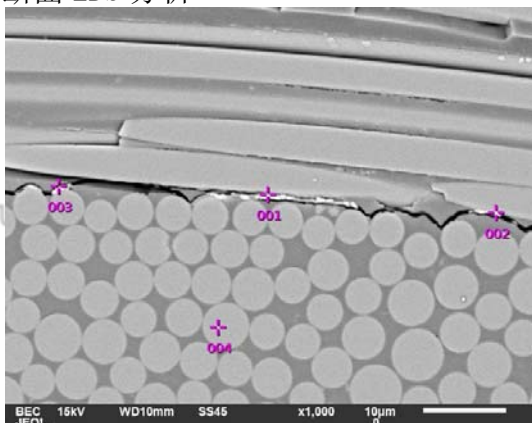
| 9.解析: | <p>综合本次分析所见，推测导致本次不良的主要原因是：</p> <p>1、对样品进行 X-Ray 观察、热成像观察，并结合烧损的外观特点及 PCB 图形结构，推测 A/B 网络短路点位于 A 网络过孔位置与 B 网络内层位置之间。</p> <p>2、对样品进行褪绿油后观察及阻值测量，发现外层铜比较完整没有发现铜熔融现象，褪绿油前阻值为 3.71Ω，褪绿油后阻值为 0.61Ω，说明褪绿油后短路点依然存在，热成像观察，在 A/B 网络施加 0.9A 电流，使网络间的短路点发热，发现发热点位于 A 网络的过孔区域，说明短路点位于 A 网络的过孔区域。</p> <p>3、对样品进行平面研磨后阻值测量，将 L1/L4/L3 层研磨掉后短路点依然存在，说明短路点位于 L2 层，X-Ray 观察，发现 L2 层过孔位置有疑似金属杂物现象，表面 SEM 观察，发现位于 A 网络与 B 网络之间基位置有残铜现象。</p> <p>4、通过断面金相观察与断面 SEM 观察，发现烧损位置的 PCB 芯板有碳化发黑现象，并且发黑位置有铜熔融现象，以及芯板开裂残铜现象。断面 EDS 分析，PCB 芯板基材位置检出“Cu”元素。</p> <p>5、对样品此次失效网络结构类似位置断面金相观察，未发现明显异常，内层与孔铜间距为 222.033~233.359μm（符合要求），孔铜粗糙度为 5.638μm，灯芯为 69.815μm。</p> <p>综上所述，推测本次不良原因为因为在 L2 层的 A 网络过孔与 B 网络大铜面之间的位置有含铜导电物质，导致 A/B 网络短路，从而引起本次烧损不良。</p> | | | | |

说明:对烧损位置进行褪绿油后断面 EDS 分析,残铜位置检出 C、N、O、Si、Ca、Cu、Br 元素,基材碳化位置检出 C、O、Si、Ca、Br 元素。

| 10.提案: | <p>建议：</p> <p>1、确认内层图形蚀刻后品质。</p> <p>2、检查压合前板面的清洁度。</p> | | | | |

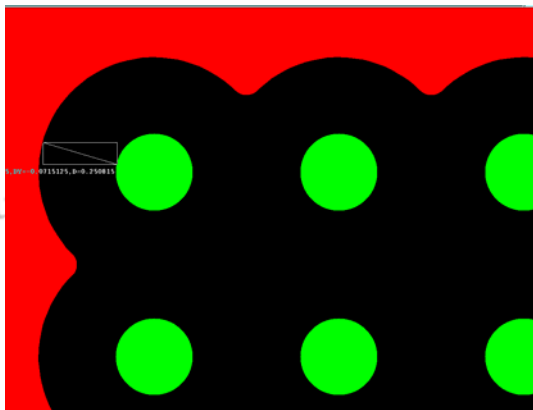
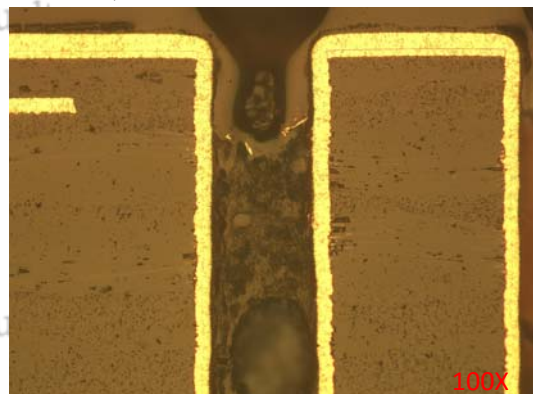
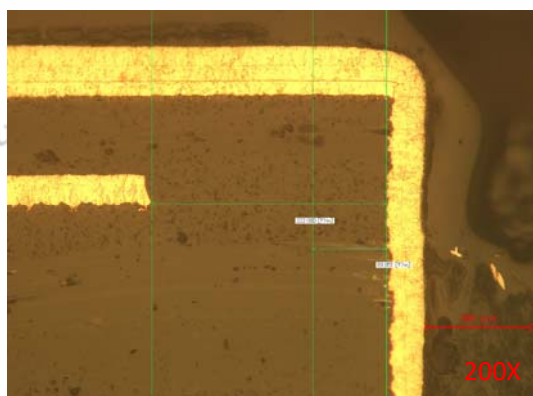
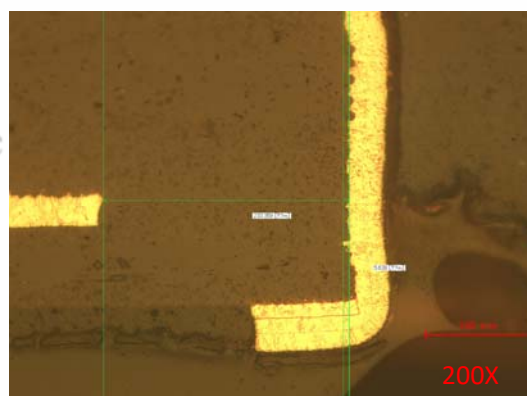
说明:对此次失效网络结构类似位置断面金相观察,未发现明显异常,内层与孔铜间距为 222.033~233.359 $\mu\text{m}$  (符合要求),孔铜粗糙度为 5.638 $\mu\text{m}$ ,灯芯为 69.815 $\mu\text{m}$ 。
