- 모델명: AI 2 MAX
- 부품명: Case Top
- 제작처(Mold, Press): TBD / 조립양산처: TBD
- 내용: 변경내용

17. MAR. 2021

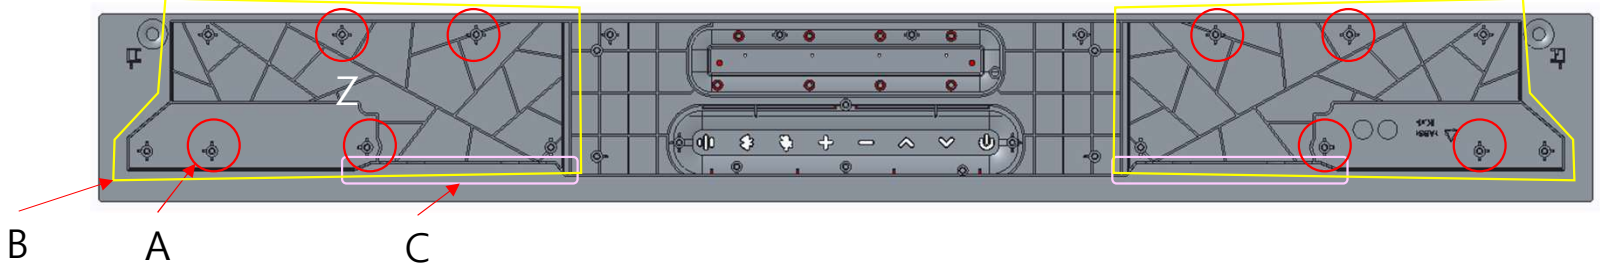
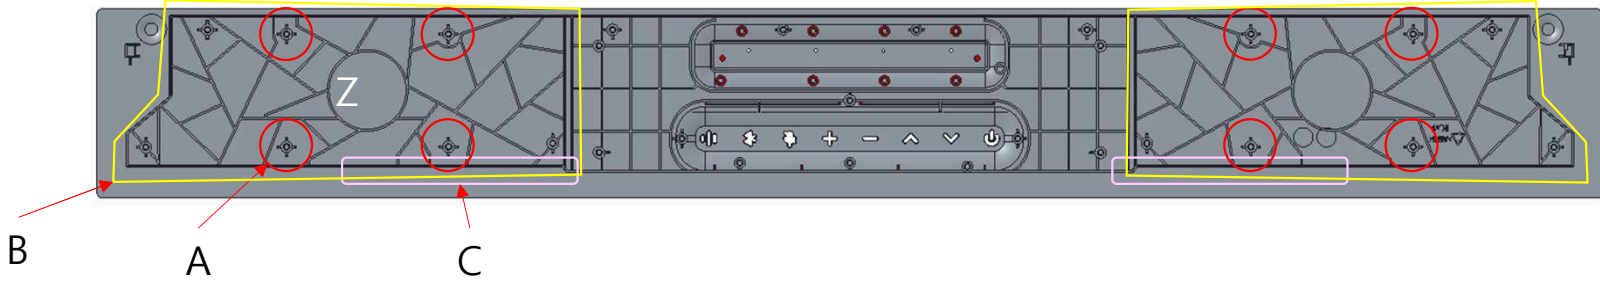
| NO | 내용 | 원인 | 대책 | 일정 | 비고 |
|---|---|---|---|---|---|
| 259 | 설변 | 음향, 디자인 | A: BOSS 8개소<br>B: 보강RIB 영역<br>C: 밀폐구간 2개소 | *** | 상세: 3D data 참조 要<br>case_top_ua300_rev05.stp |

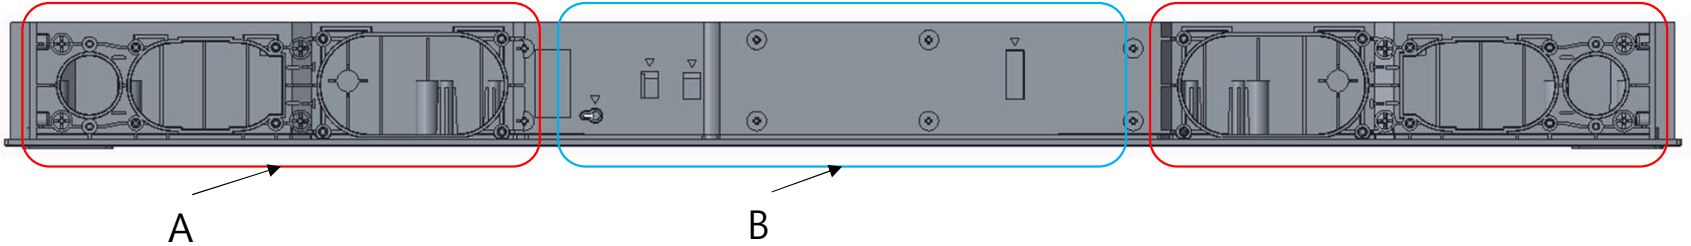
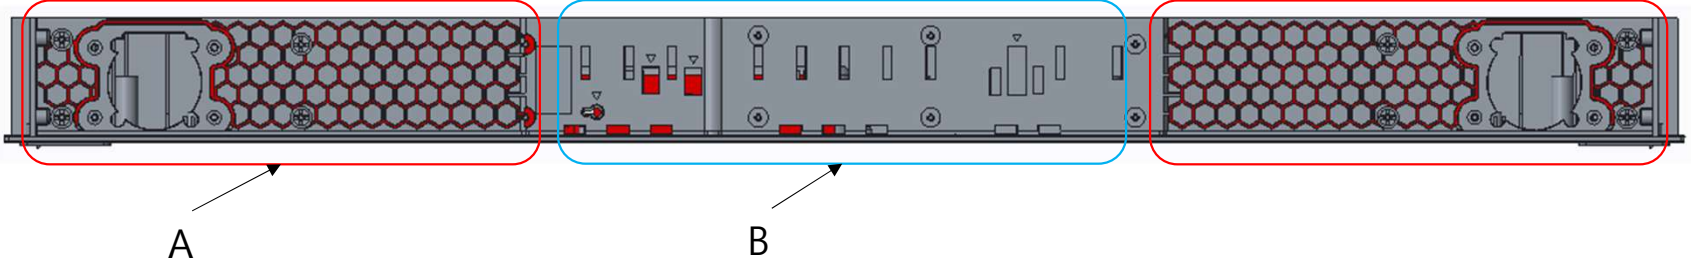
| NO | 내용 | 원인 | 대책 | 일정 | 비고 |
|---|---|---|---|---|---|
| 260 | 설변 | 음향, 디자인 | A: 전면 Speaker 취부 변경_좌/우<br>B: 전면 사각홀 원복_중앙 | *** | 상세: 3D data 참조 要<br>case_bottom_ua300_rev03.stp |

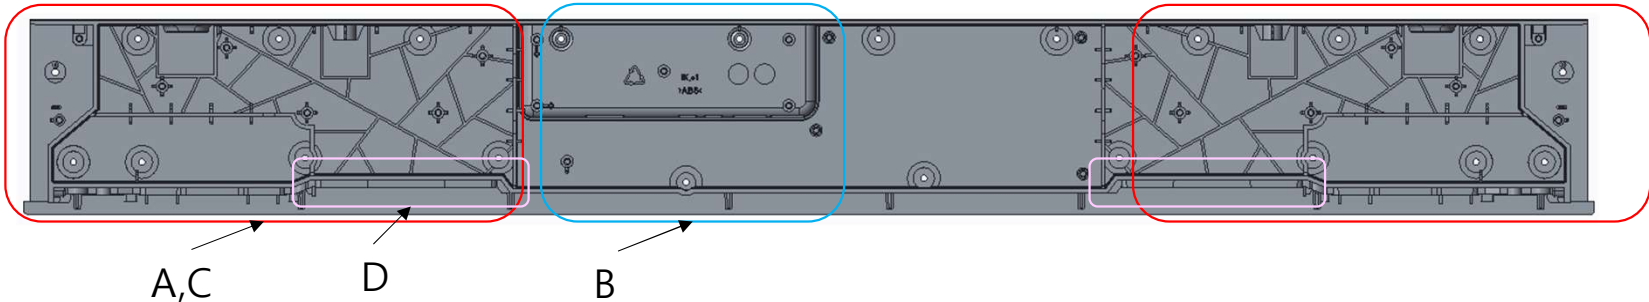
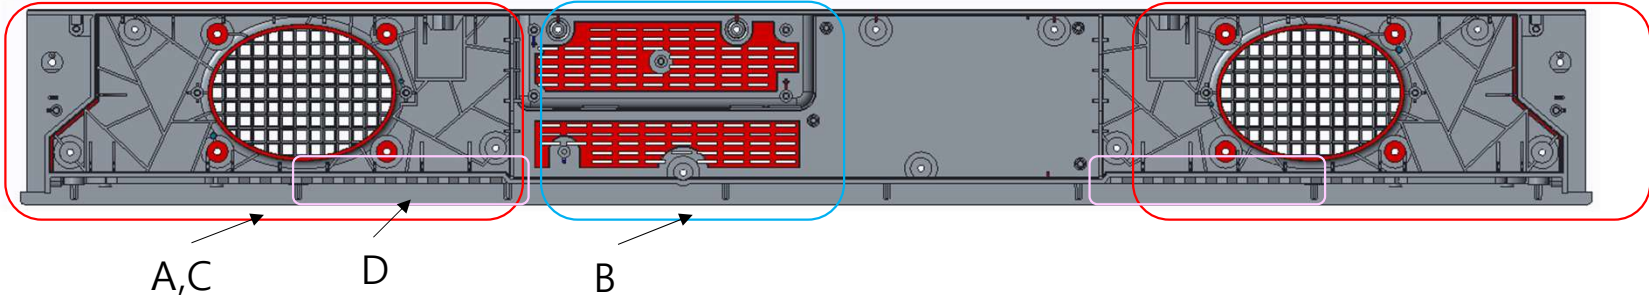
| NO | 내용 | 원인 | 대책 | 일정 | 비고 |
|---|---|---|---|---|---|
| 261 | 설변 | 음향, 디자인 | A: 바닥면 Speaker 취부 추가_좌/우<br>B: 바닥면 AIR VENT 추가_중앙<br>C: Speaker 영역 내부 보강RIB 변경_좌/우<br>D: Baffle 일부구간 삭제_좌/우 | *** | 상세: 3D data 참조 要<br>case_bottom_ua300_rev03.stp |

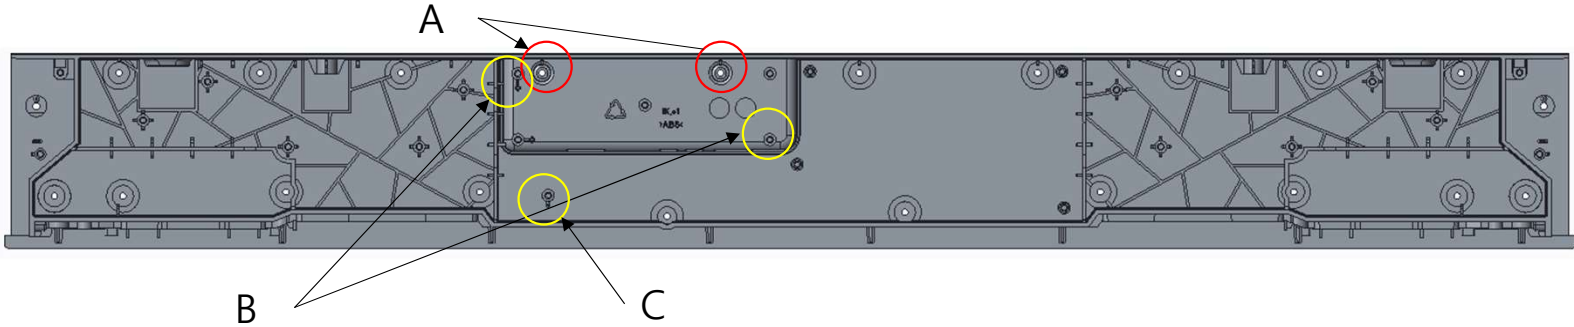
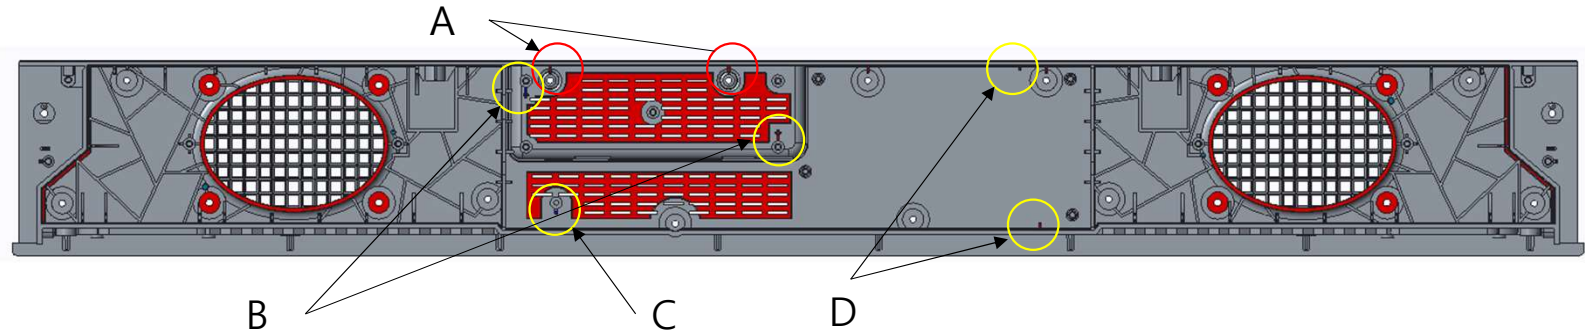
| NO | 내용 | 원인 | 대책 | 일정 | 비고 |
|---|---|---|---|---|---|
| 262 | 설변 | 음향, 디자인 | A: RIB 두께 보강_2개소<br>B: 형상누락. 적용_2개소<br>C: 보스높이 변경_1개소<br>D: PCBA 조립 가이드RIB추가_2개소 | *** | 상세: 3D data 참조 要<br>case_bottom_ua300_rev03.stp |

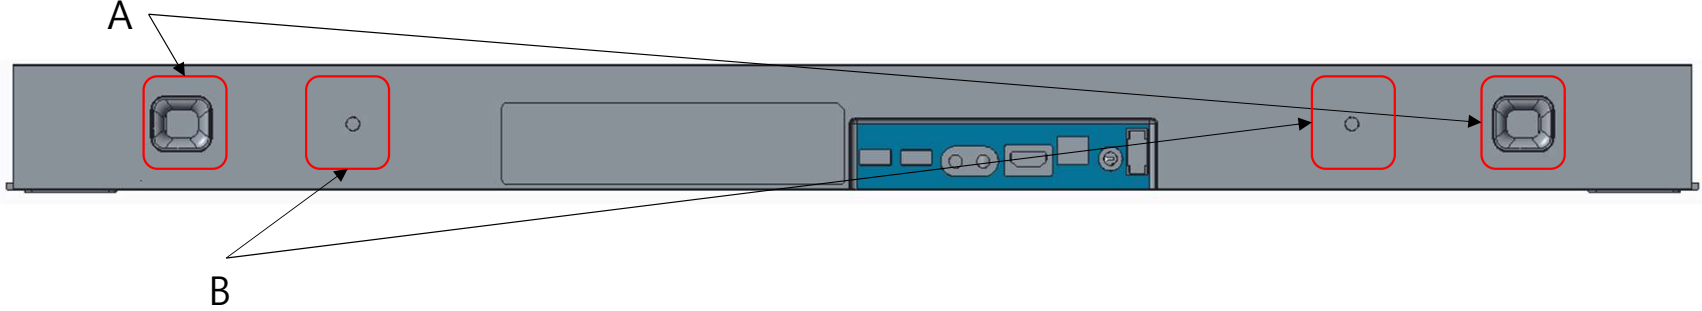
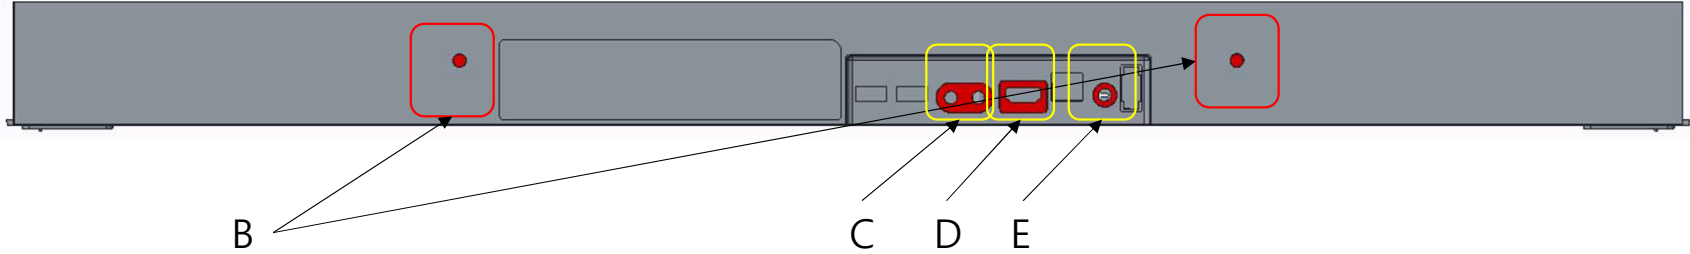
| NO | 내용 | 원인 | 대책 | 일정 | 비고 |
|---|---|---|---|---|---|
| 263 | 설변 | 음향, 디자인 | A: PORT삭제_2개소<br>B: INSERT NUT 위치변경_2개소<br>C,D,E: I/O단자부 내,외측 살두께 및 형상<br>변경_3개소 | *** | 상세: 3D data 참조 要<br>case_bottom_ua300_rev03.stp |

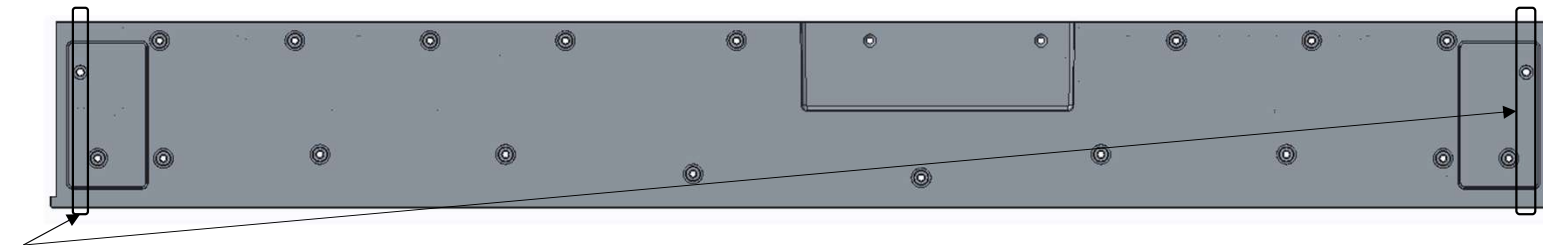
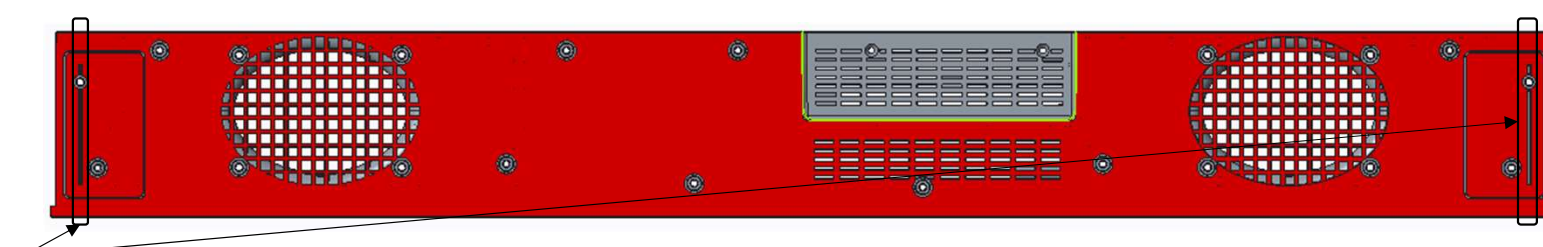
| NO | 내용 | 원인 | 대책 | 일정 | 비고 |
|---|---|---|---|---|---|
| 264 | 설변 | 음향, 디자인 | A: GUIDE RIB 추가_2개소_좌/우<br>그 외,<br>NO. 261의 내용과 동일 | *** | 상세: 3D data 참조 要<br>case_bottom_ua300_rev03.stp |

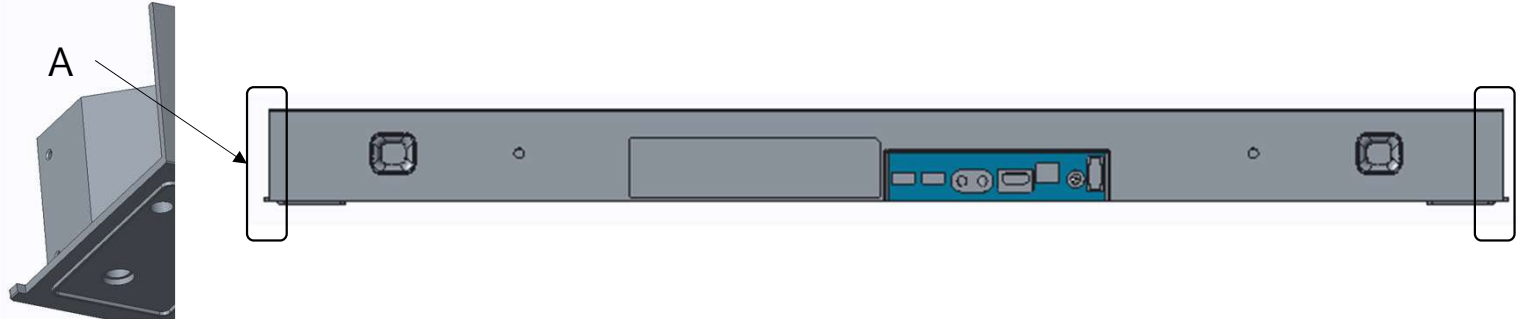
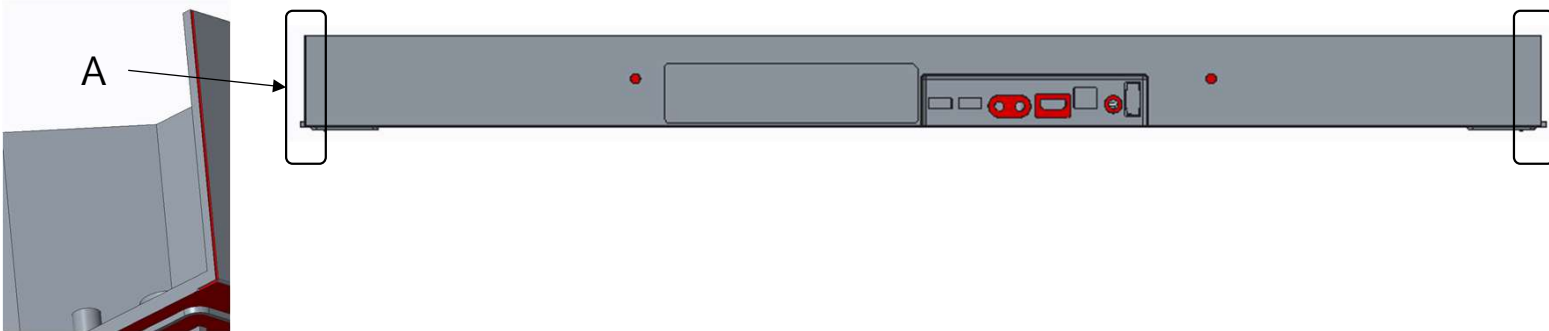
| NO | 내용 | 원인 | 대책 | 일정 | 비고 |
|---|---|---|---|---|---|
| 265 | 설변 | 디자인 단차 | A: 좌/우 2개소 적용 | *** | 상세: 3D data 참조 要<br>case_bottom_ua300_rev03.stp |

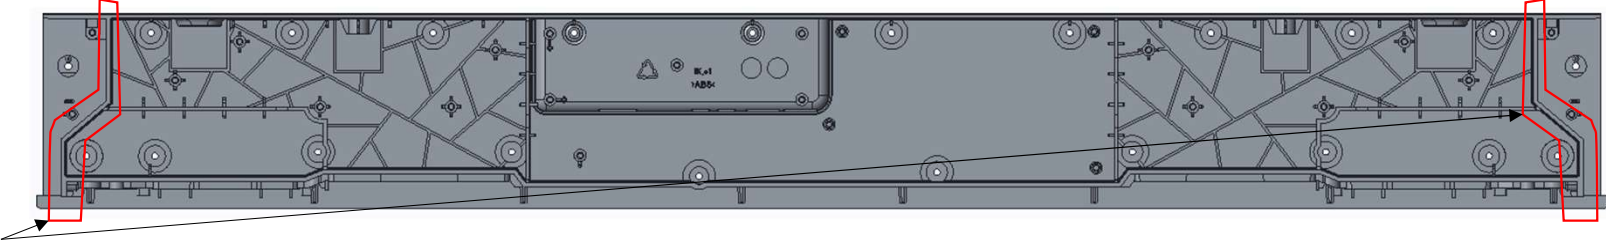
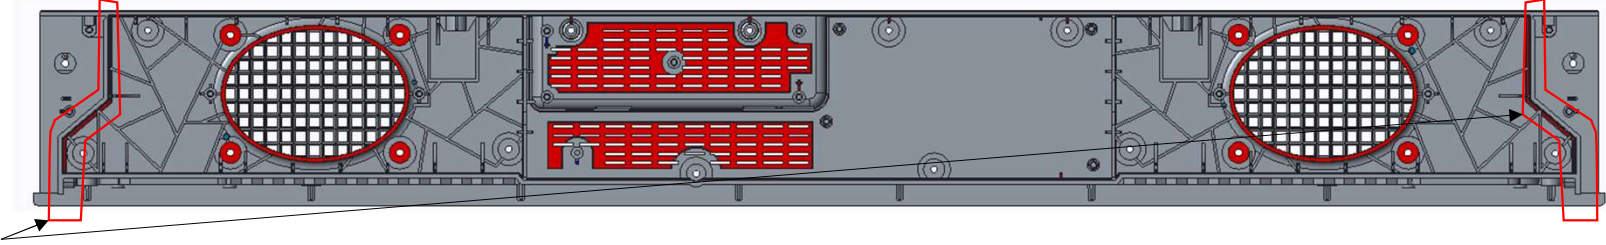
| NO | 내용 | 원인 | 대책 | 일정 | 비고 |
|---|---|---|---|---|---|
| 266 | 설변 | 음향, 디자인 | A: 바닥면 형상추가_좌/우 | *** | 상세: 3D data 참조 要<br>case_bottom_ua300_rev03.stp |

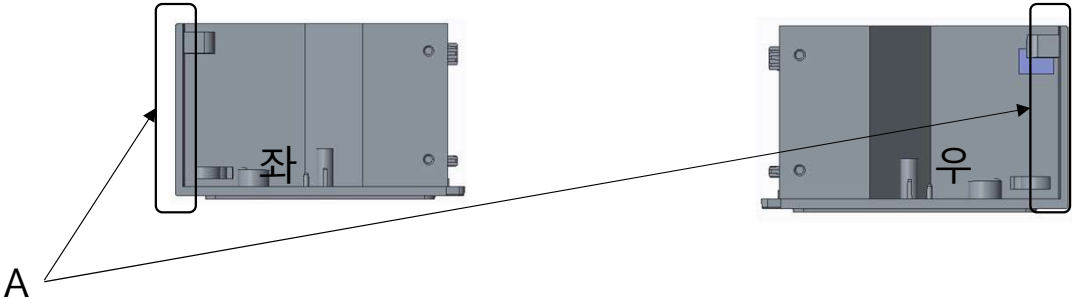
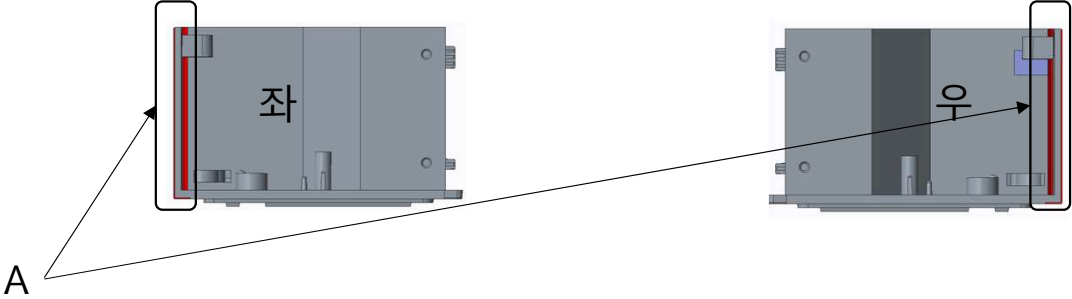
| NO | 내용 | 원인 | 대책 | 일정 | 비고 |
|---|---|---|---|---|---|
| 267 | 설변 | 음향, 디자인 | A: 형상추가_좌/우_2개소 | *** | 상세: 3D data 참조 要<br>case_bottom_ua300_rev03.stp |

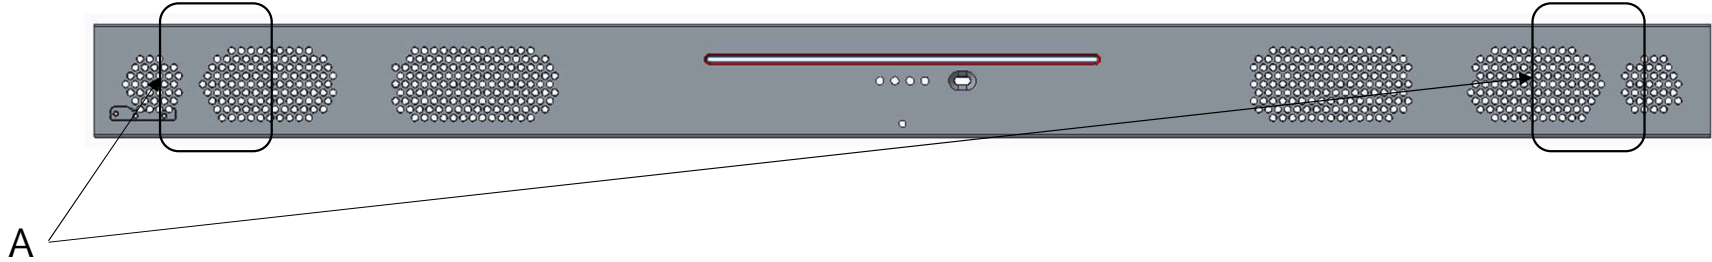
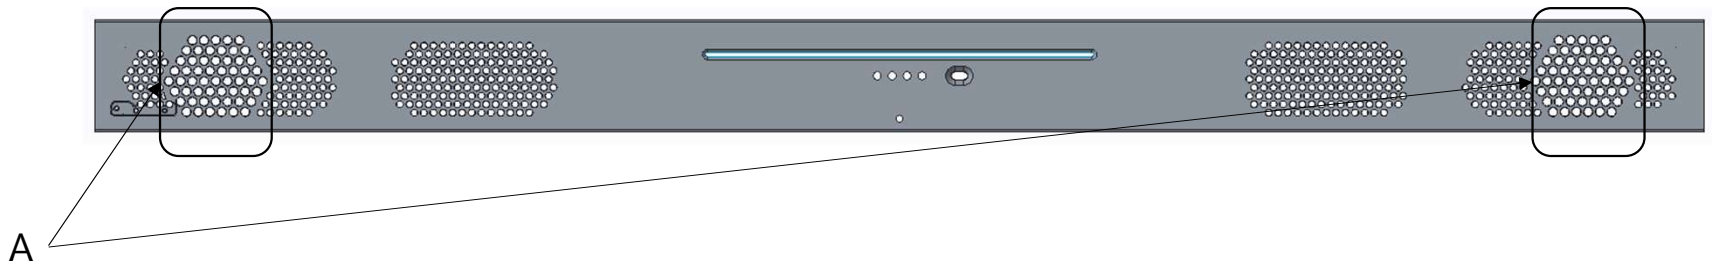
| NO | 내용 | 원인 | 대책 | 일정 | 비고 |
|---|---|---|---|---|---|
| 268 | 설변 | 음향, 디자인 | A: 형상변경_좌/우_2개소 | *** | 상세: 3D data 참조 要<br>frame_net_middle_ua300_rev05.stp |

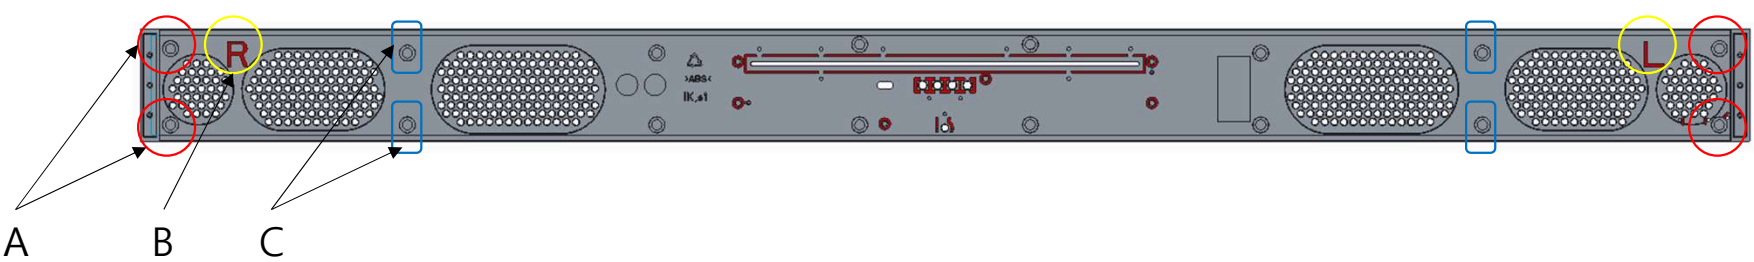
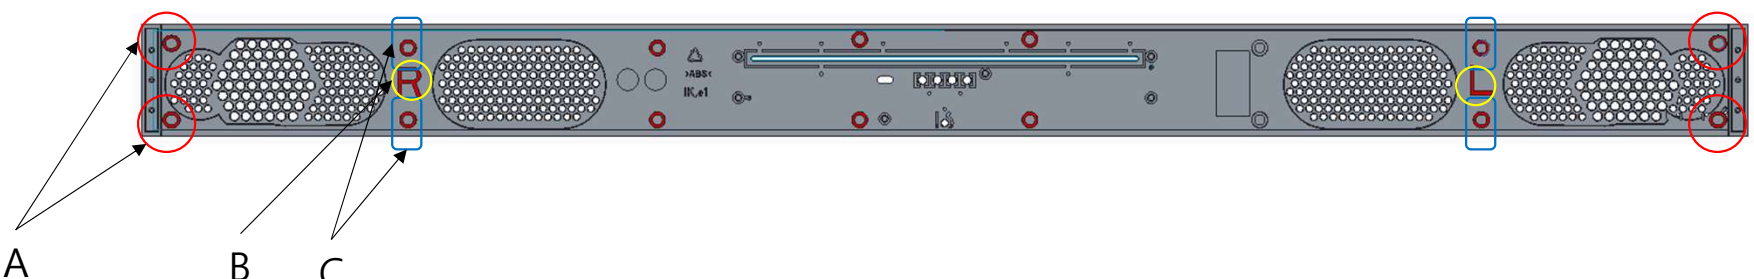
| NO | 내용 | 원인 | 대책 | 일정 | 비고 |
|---|---|---|---|---|---|
| 269 | 설변 | 음향, 디자인 | A: 형상변경_좌/우_4개소<br>B: 위치변경_좌/우_2개소<br>C: 형상변경_좌/우_4개소 | *** | 상세: 3D data 참조 要<br>frame_net_middle_ua300_rev05.stp |

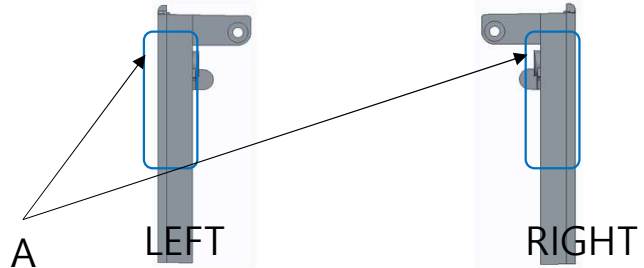
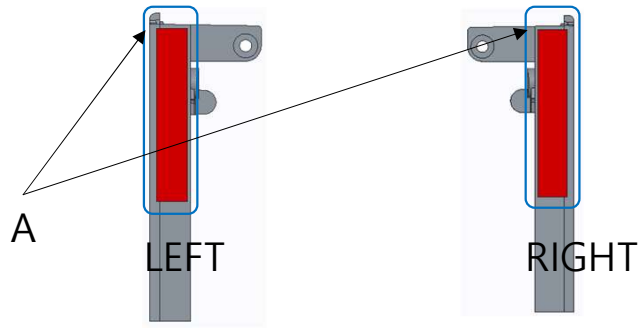
| NO | 내용 | 원인 | 대책 | 일정 | 비고 |
|---|---|---|---|---|---|
| 270 | 설변 | 외관품질 개선 | A: 도피홈 추가_1개소 | *** | 상세: 3D data 참조 要<br> deco_side_left_ua300_rev03.stp<br> deco_side_right_ua300_rev03.stp |
